広島県土砂災害調査報告

平成26年8月豪雨一広島での被害状況と地形・地質の特徴

2014年11月7-8日

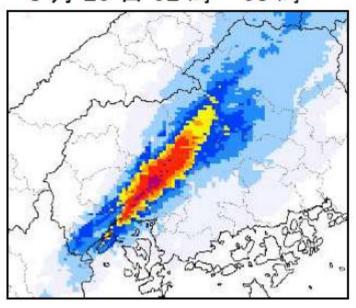
Ex. 8月20日02時~03時

19 日夜から20 日明け方にかけて, 広島市を中心に猛烈な雨となり, 三入(ミイリ)では1 時間降水量(101.0mm), 3 時間降水量(217.5mm), 24 時間降水量(257.0mm)が観測史上1位の値を記録した。

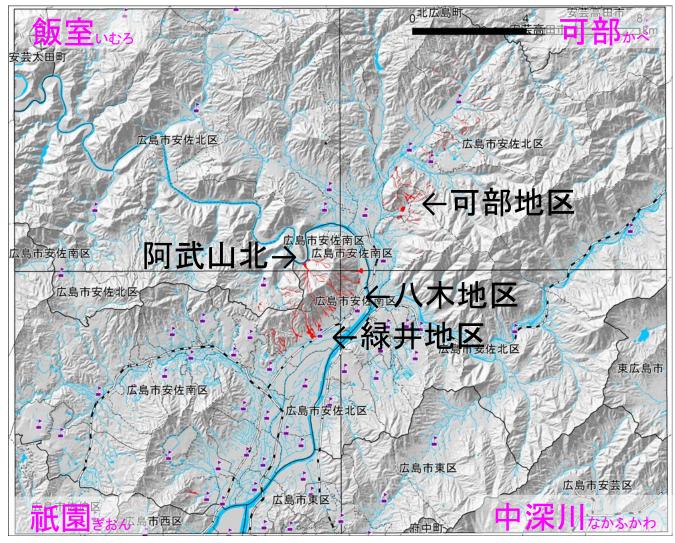
被災地区の地形(DEM陰影図)

基盤地図情報10mメッシュ+国土地理院が斜め写真から判読した土砂災害範囲

被災地は太田川右岸の八木・緑井地区と可部地区に区分される。

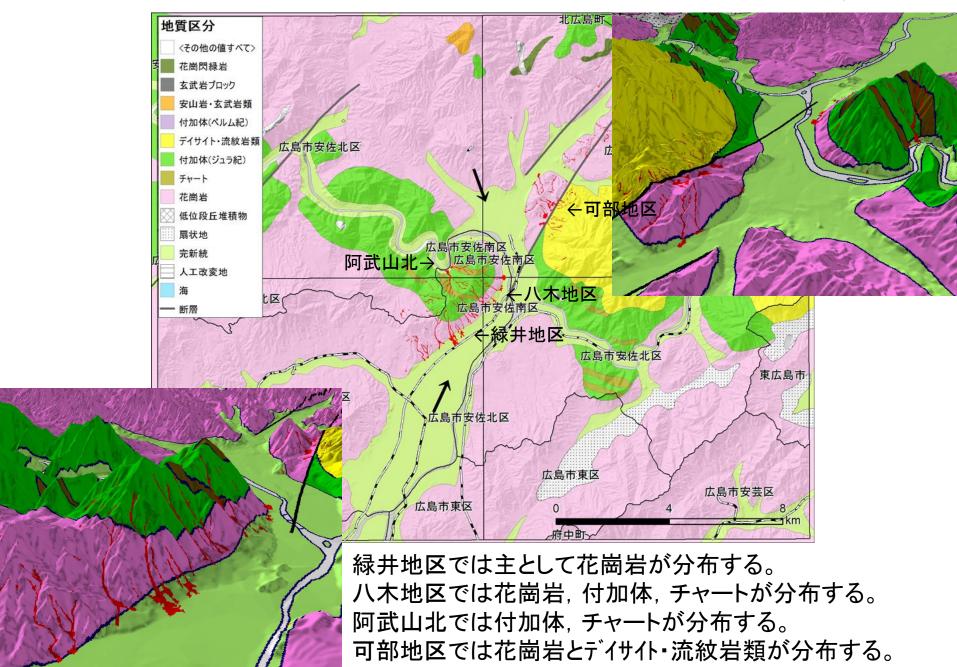
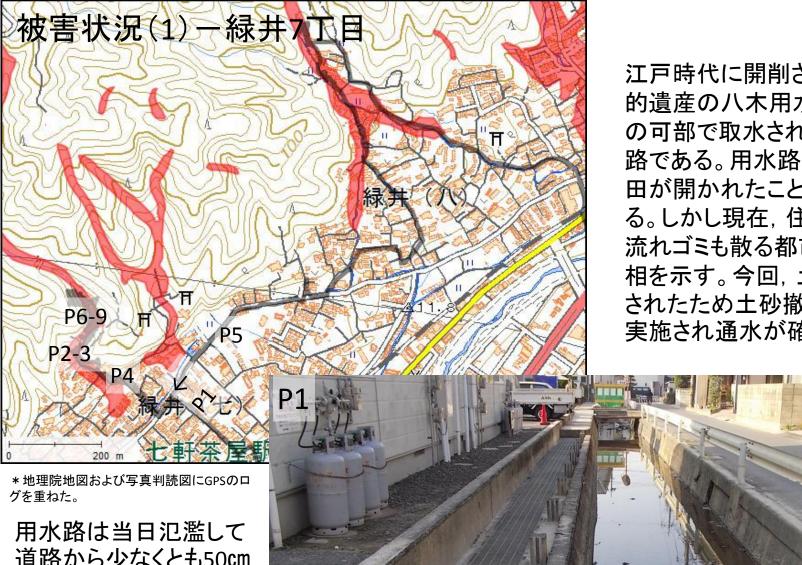
江戸時代に開削された歴史 的遺産の八木用水で、上流 の可部で取水される農業用水 路である。用水路より下に水 田が開かれたことが推定でき る。しかし現在、住宅地内を 流れゴミも散る都市河川の様 相を示す。今回、土砂で埋積 されたため土砂撤去作業が 実施され通水が確保された。

道路から少なくとも50cm の高さまで冠水した。

左岸の突出する溝の ある柱は骨堤の痕跡 か?

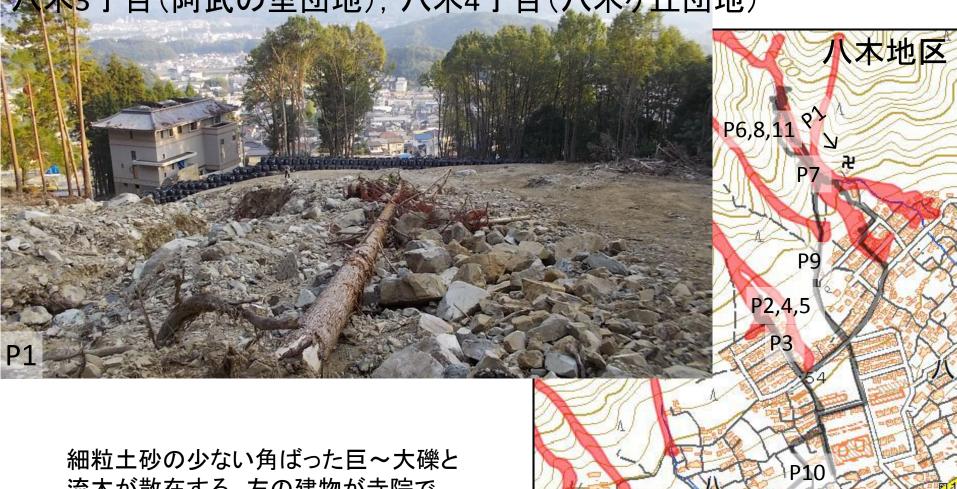
八木3丁目(阿武の里団地), 八木4丁目(八木ヶ丘団地)

細粒土砂の少ない角ばった巨~大礫と 流木が散在する。左の建物が寺院で、 傾斜地に造成された集落が遥か下に見 えている。左岸には深いガリが刻まれた。

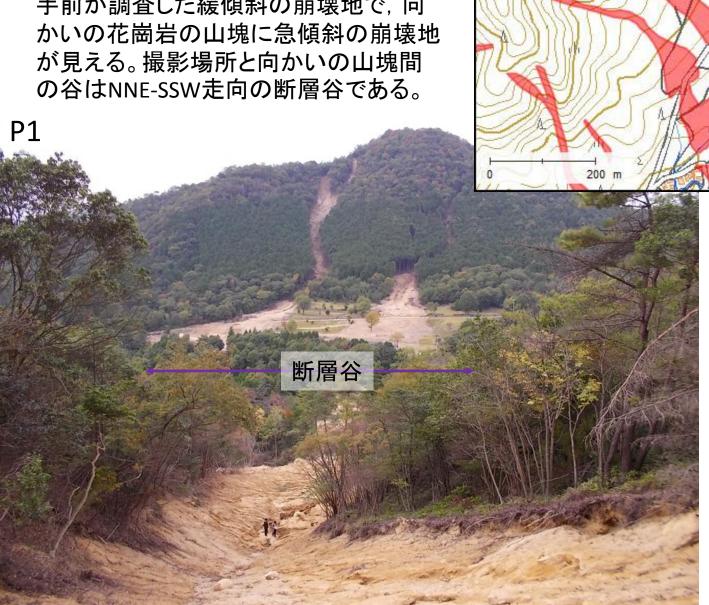
手前が調査した緩傾斜の崩壊地で、向

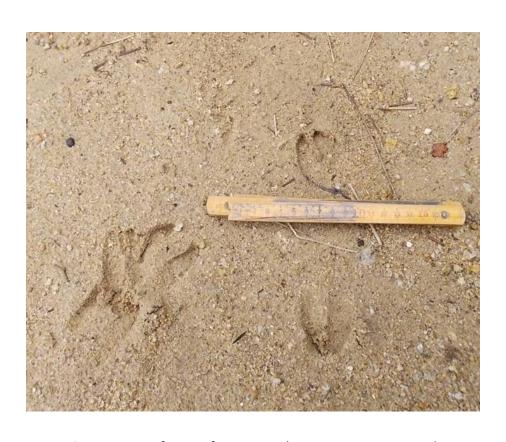
山が荒れた!

調査中にはピョンピョン飛び跳ね去っていく鹿を多く目撃し、またピィーピィーという警戒の鳴き声を身近で聞くこともあった。土砂堆積地や耕作地には彼らの足跡が多く残されているため、豪雨で荒れた山から食糧を求めて住宅地への出現頻度が増したことが考えられる。
