2012年九州北部豪雨災害状況 5 - 地形・土地利用との関係 - 星野川、広内川(矢部川水系)、隈上川(筑後川水系)

磯 望(西南学院大学)・黒田圭介(西南学院大学)・黒木貴一(福岡教育大学)
調査日2013年3月13日

2012(平成24)年九州北部豪雨災害の概要

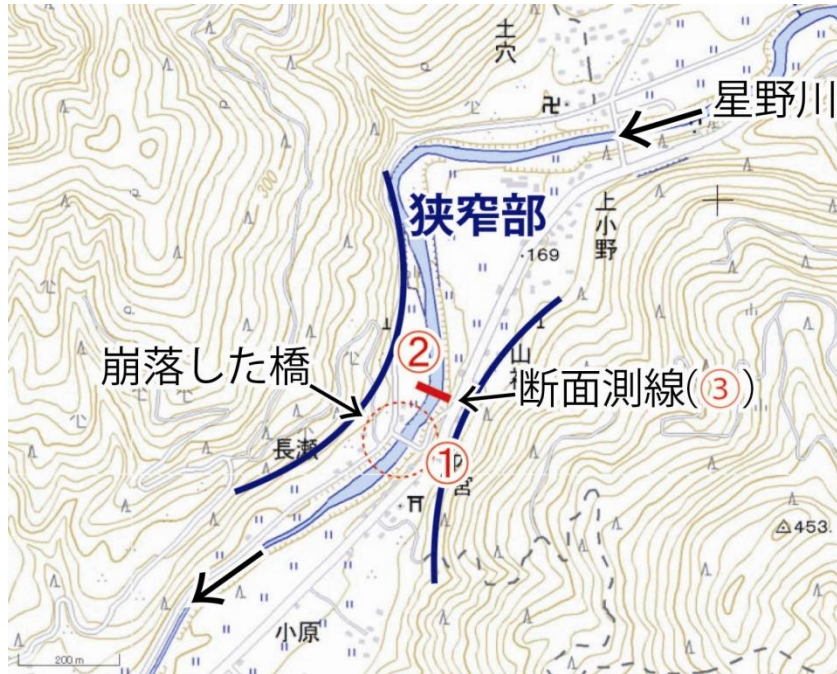
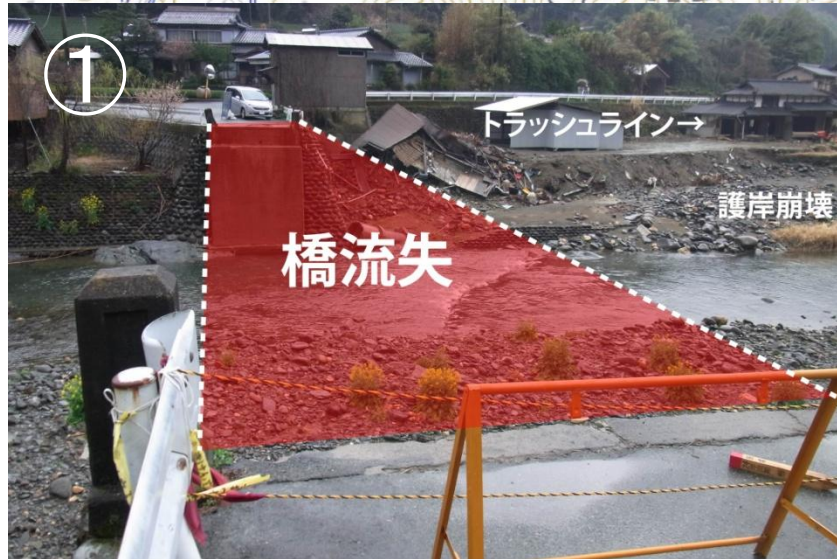
Loc.1 宮内 調査位置と現状

①～③: 写真位置

橋が流された場所(①)は、ちょうど狭い谷底平野をつなぐ狭窄部のもっとも狭い場所にあたるため、洪水位が高まった可能性がある。橋の存在も洪水位を高める原因の一つと考えられる。

②は地形図より元々水田であったことが分かる。現在も土砂や礫に覆われているが、復旧はいまだ進んでいない。

③: 家屋土塀に明瞭なトラッシュラインが残されており、それは水面より6.2mの高さであった。滑走斜面側の護岸が河川侵食により崩落しており、家屋付近まで侵食が迫っている。応急処置すらいまだ行われていないため、元の生活に戻るのは難しそうだ。

断面: 数値は3月13日調査時の河川水位からの比高を示す。家屋に残されたトラッシュラインより、この地点の洪水位は水面より6.2mであったと推定される。洪水位は崩壊した橋の土台より1.2m上にあり、洪水時、橋は完全に水没していたものと推定される。
