## 宇城市における平成 28 年熊本地震による土砂災害対応での論点整理

鹿児島大学地域防災教育研究センター 岩船 昌起

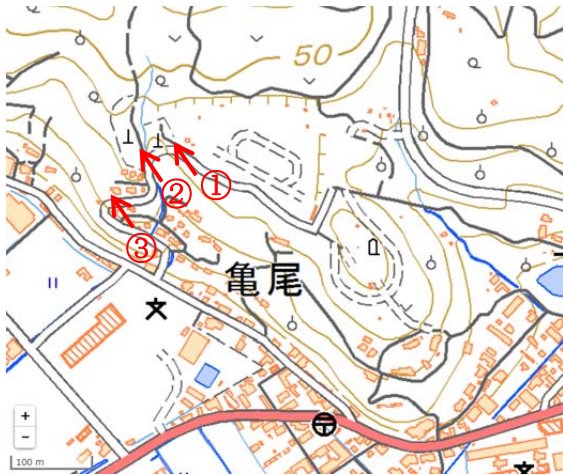
図2 亀尾周辺の地形図  
※地理院地図より作成

亀尾の Si 中学校北東の丘陵地は、「前期更新世(Q1)の非アルカリ苦鉄質火山岩類（約 170 万年前～70 万年前に噴火した火山の岩石(安山岩・玄武岩類)）」からなり（シームレス地質図詳細版 HP）、1970 年以降に果樹園としての利用されていた一部が造成され宅地化された。なお、「急傾斜地崩壊危険区域」に指定されている区域が一部にある。

14日に続く16日未明の地震動によって、宇城市では、家屋の倒壊、屋根瓦の崩落、液状化による道路等の破損などが生じた。このうち、報告者は、壁面コンクリートの亀裂(①)、1~3m<sup>3</sup>程度の土砂が移動する小規模な壁面崩壊(②)、敷地の地面での「地割れ(亀裂)」(③)などを亀尾で確認した(図2の↑の先端)(写真1~3)。それらの場所は、果樹園利用時から改変されていないと思われる「森林が成立している地形面」より数m高く人工的な造成地であることから、宅地造成時に盛土された土地と判断された。

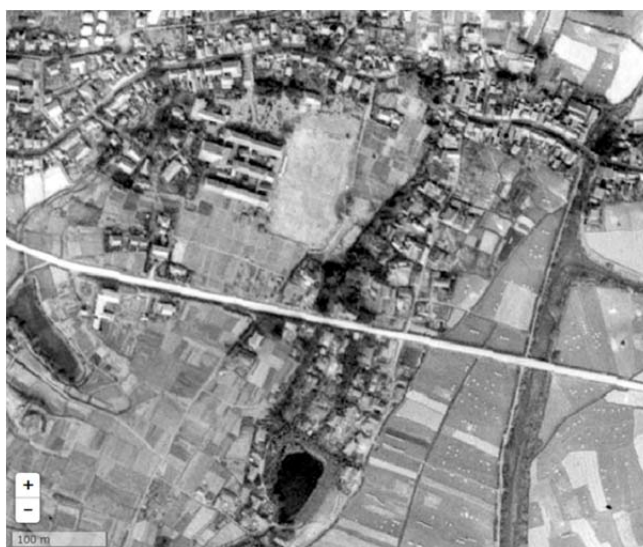
図5 1947年11月撮影空中写真  
※地理院地図より作成

報告者は、M中学校東の台地縁辺部でほぼ南北に走る亀裂(図4の点線、④と⑤)と陥没(⑥)を確認した。案内してくれた地元住民によると、16日未明の地震動で生じたものという。1947年11月米軍撮影の空中写真によると、宅地化する以前の台地縁辺部は、畑地であり、なだらかな緩傾斜地にみえる。宅地造成に係る情報を補う必要があるが、造成時にM中学校とほぼ同じ高さの地面に整えるために、この縁辺部に盛土した可能性がある。

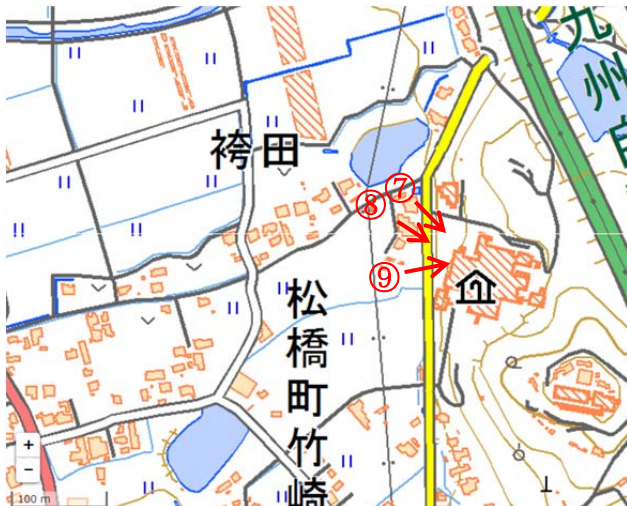
図6 袴田周辺の地形図  
※地理院地図より作成

1947年11月撮影の空中写真および1975年1月撮影のそれとの比較(図7)および特別養護老人ホームSの管理者の証言で建物が立地する北西側に建設以前に谷地形があったことが分かる。1975年1月以前にS建設のために南東側などの丘陵地を削り、その土砂で谷を埋め立てて敷地を造成したものと思われる。現地踏査でも旧谷地形の谷線があったと思われる線と壁面が交わる部分で湧水がみられ(図7の⑦)、埋められた谷地形の一部の表面が不透水層となり地下水の流れを地中に生じせしめている可能性が示唆された。また、Sの建物の北西側約90°の範囲(西から北)の敷地(傾斜地)では壁面などに亀裂が認められ(⑧)、かつ敷地の上にコンクリートで造った階段がずれ落ちるなど、Sの建物が周囲の敷地から相対的に浮き上がっていること(⑨)を確認できた。
