平成28年(2016年)熊本地震 地表地震断層調査~上益城郡御船町にて

調査日2016/4/23

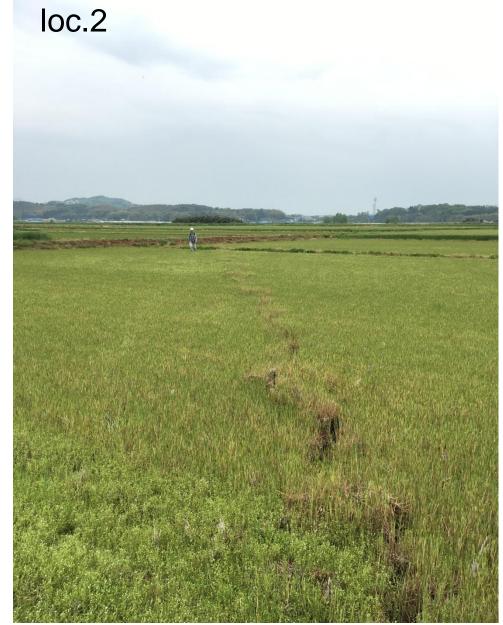
図4: loc.2からloc.1方向

地表に現れた地震断層(以下地震断層と呼ぶ)が農業用地及び施設(畦道、用水路とその土手)に変位を連続的に与えていた。全体的におよそ40cmの右横ずれが確認できた。地震断層の方向はおよそN20°Eである。

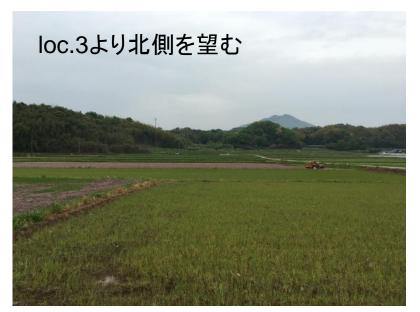
図10:日常を取り戻しつつある風景

loc.3北側の圃場では、レンゲ(図10のピンク色を呈する圃場)をトラクターで粉砕していた。レンゲは地力培養植物であり、被災地での調査で日常を感じさせる唯一の瞬間であった。
