平成28年熊本地震による熊本平野における液状化発生に関する調査報告

青山雅史(群馬大学教育学部)

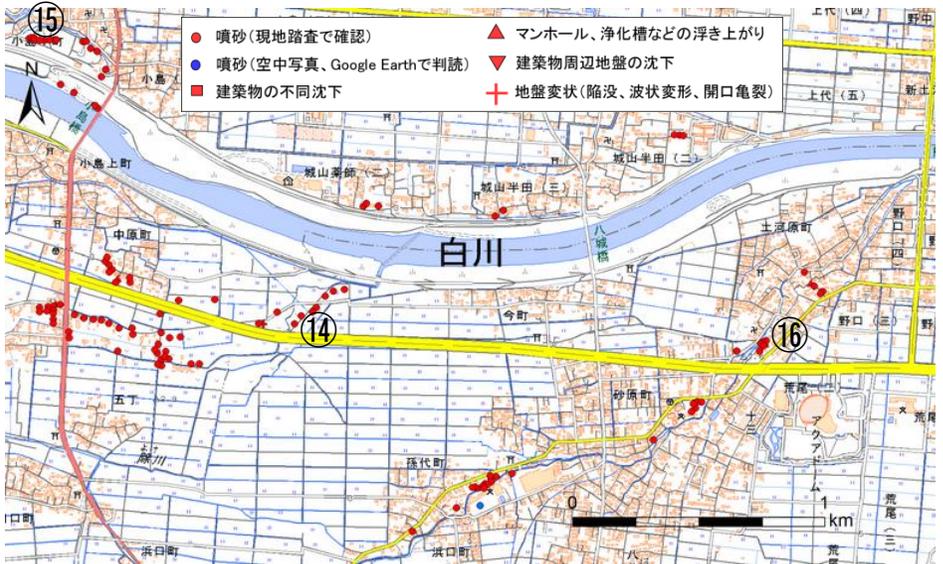
図11 小島から土河原町にかけての液状化発生地点の分布 (丸数字は写真(図)の撮影位置)

- 白川左岸では、液状化(噴砂)発生地点の多くは自然堤防上に帯状(列状)に分布し(図12、13)、治水地形分類図では旧河道として図示されている地点もある(図13)ことなどから、その液状化発生域は自然堤防を形成・発達させた旧河道に該当する可能性がある
- 白川右岸の小島地区では、旧河道で液状化(噴砂)が発生した(図12)
