# 平成30年7月豪雨による氾濫被害から見た地理条件

## 福岡県の事例

福岡県拠点委員 黒木貴一・磯望

調査2018年7月11日と19日

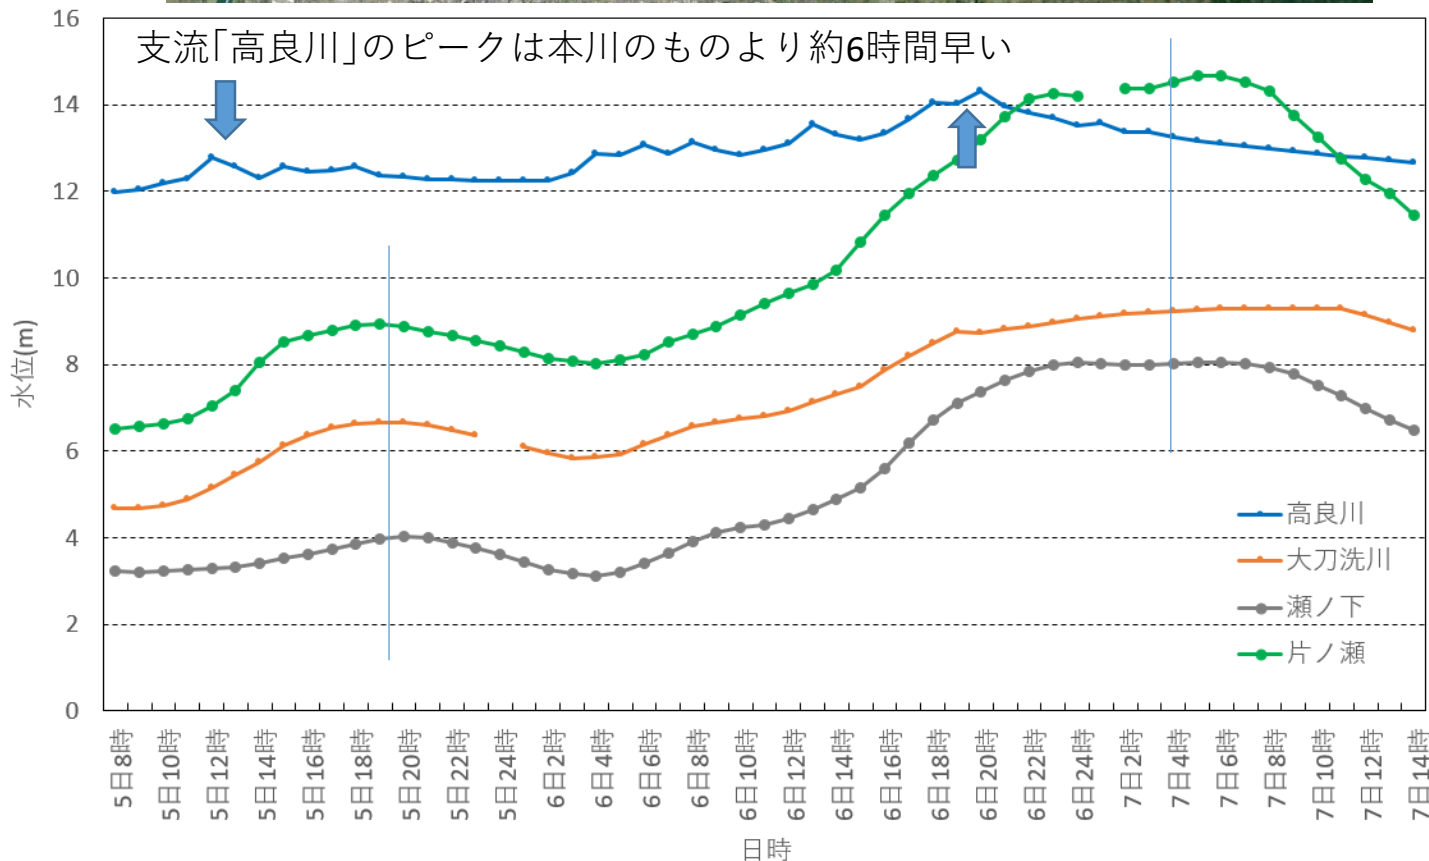
図3 調査対象の久留米市付近の、筑後川本川および支流の水位変化

5日と6日の2回の降雨集中に対応する水位上昇が認められる。

下流瀬ノ下の水位上昇幅約5mは上流片ノ瀬の約8mに比べて小さい。

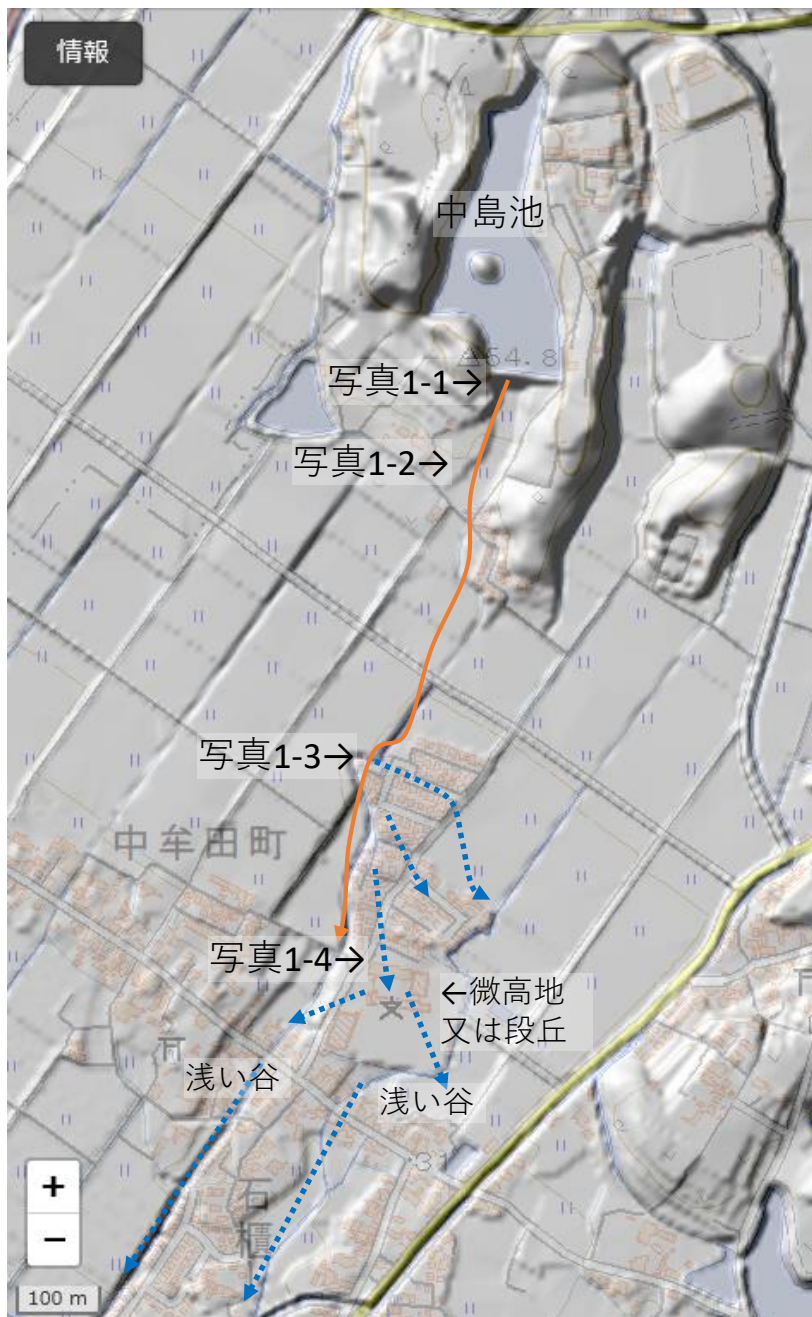
図4 筑前町中牟田付近

筑前町赤坂の中島池が決壊し、中牟田小学校の校庭に一時、ひざ上まで水がたまり、校舎の一部も浸水して一時孤立した。

中牟田小学校は氾濫平野の中では、微高地又は段丘にあり地形条件は良い。しかしその両側には幅の広い浅い谷が形成されており、そこは水田化されている。

中島池からの氾濫水は、浅い谷に達する直前で用水路を溢れ出し、微高地又は段丘上に拡散した。溢水の動きを破線で示す。

氾濫水の多くは、小学校敷地から西の用水路に戻ったため水位が高まり、浅い谷内の建物は床上浸水となった。

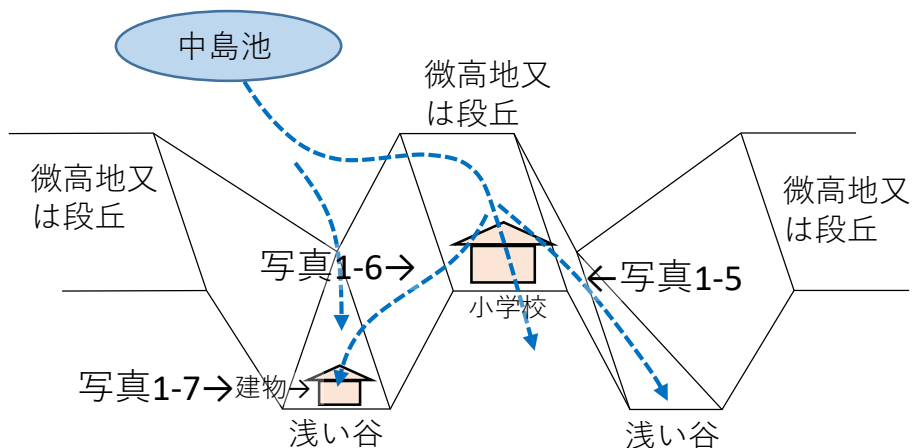
図5 地形モデルと氾濫水の動き

「中牟田小学校は、洪水に対し比較的安全な微高地又は段丘にあったので、氾濫水は到来したが、そこを通過し、両側の浅い谷に排水された。浅い谷内の住宅に床上浸水が生じた。」

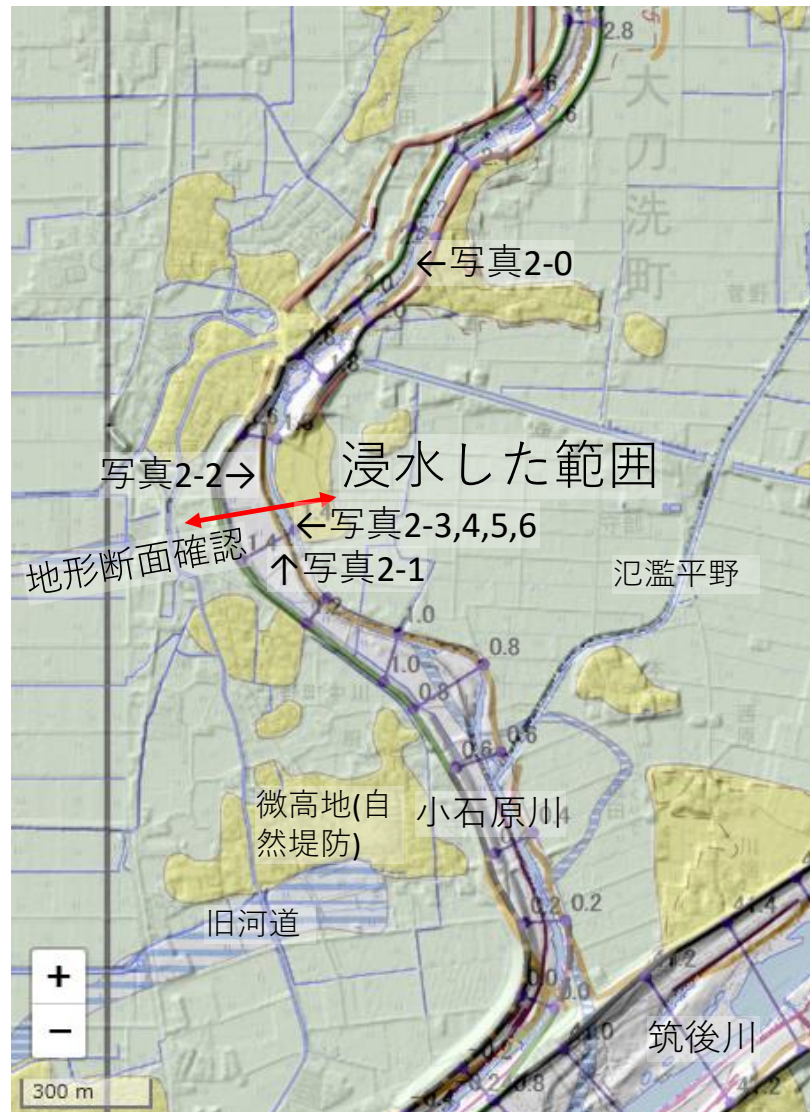
図6 大刀洗町徳次付近

朝日新聞(7/15)に、「福岡・大刀洗で橋おれ通行止め」と題し、「菅野橋で「橋の中央がへこんでいる。支柱が斜めになり、通行が危険だ」」と記事が出たため、現地確認した。

蛇籠で河岸侵食は防がれたが、無防備な河床の洗堀は進み橋脚基礎が沈下したことが被害の原因と思われる。

この河水が直下流で河岸や耕地への氾濫被害を生じていたため(朝日新聞には記事が見当たらず)、確認結果を報告する。

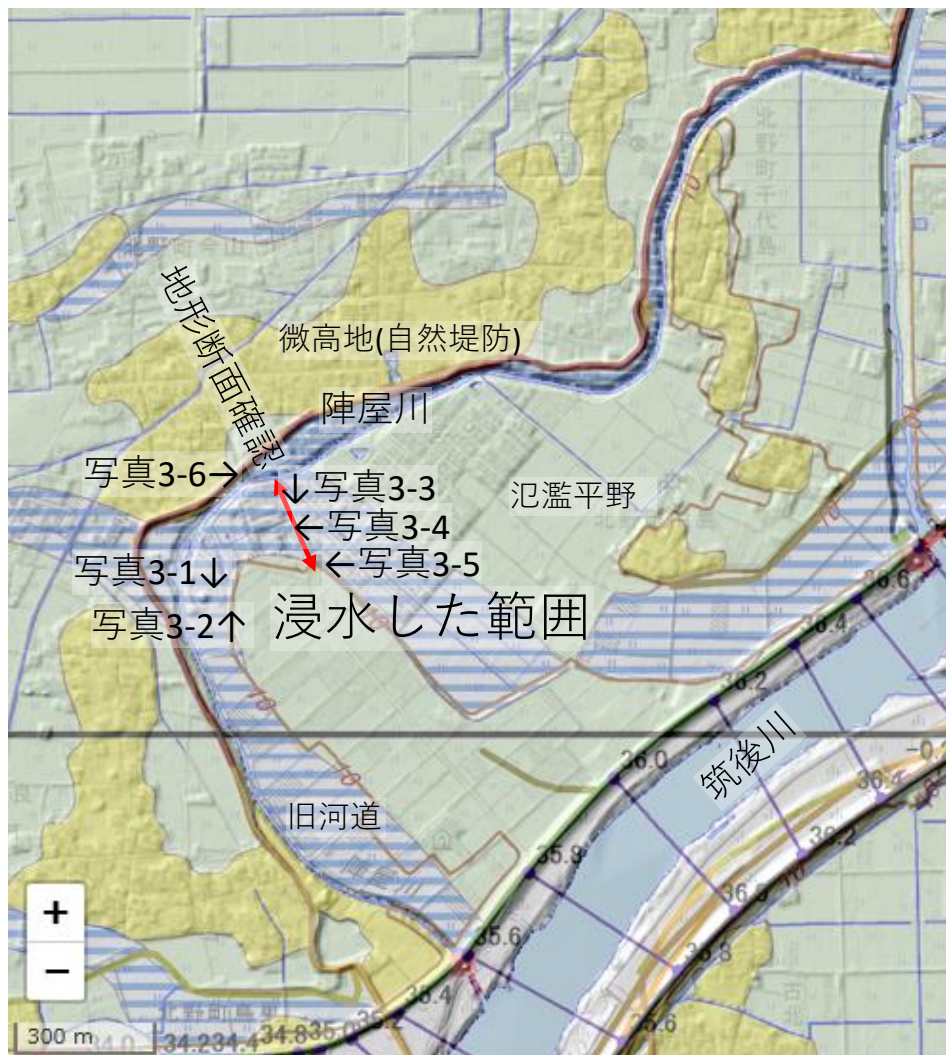
図8 久留米市北野町千代島付近 \* 地理院地図を利用した。

浸水した範囲は、陣屋川沿いで、微高地(自然堤防)の筑後川側にある主として旧河道である。旧河道には公園や宅地がある。

西日本新聞(7/11)によれば、**水門を閉めて本川の逆流を防いだ結果の、内水氾濫**とされる。

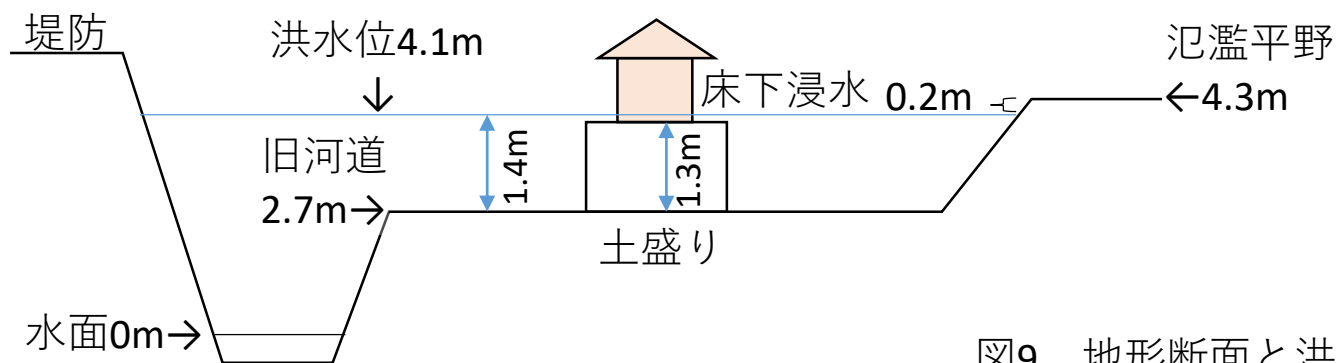
図9 地形断面と洪水位

「住民は土地条件(旧河道)の特性を理解し、適量の盛土上に建物を設置しており被害は少ない」

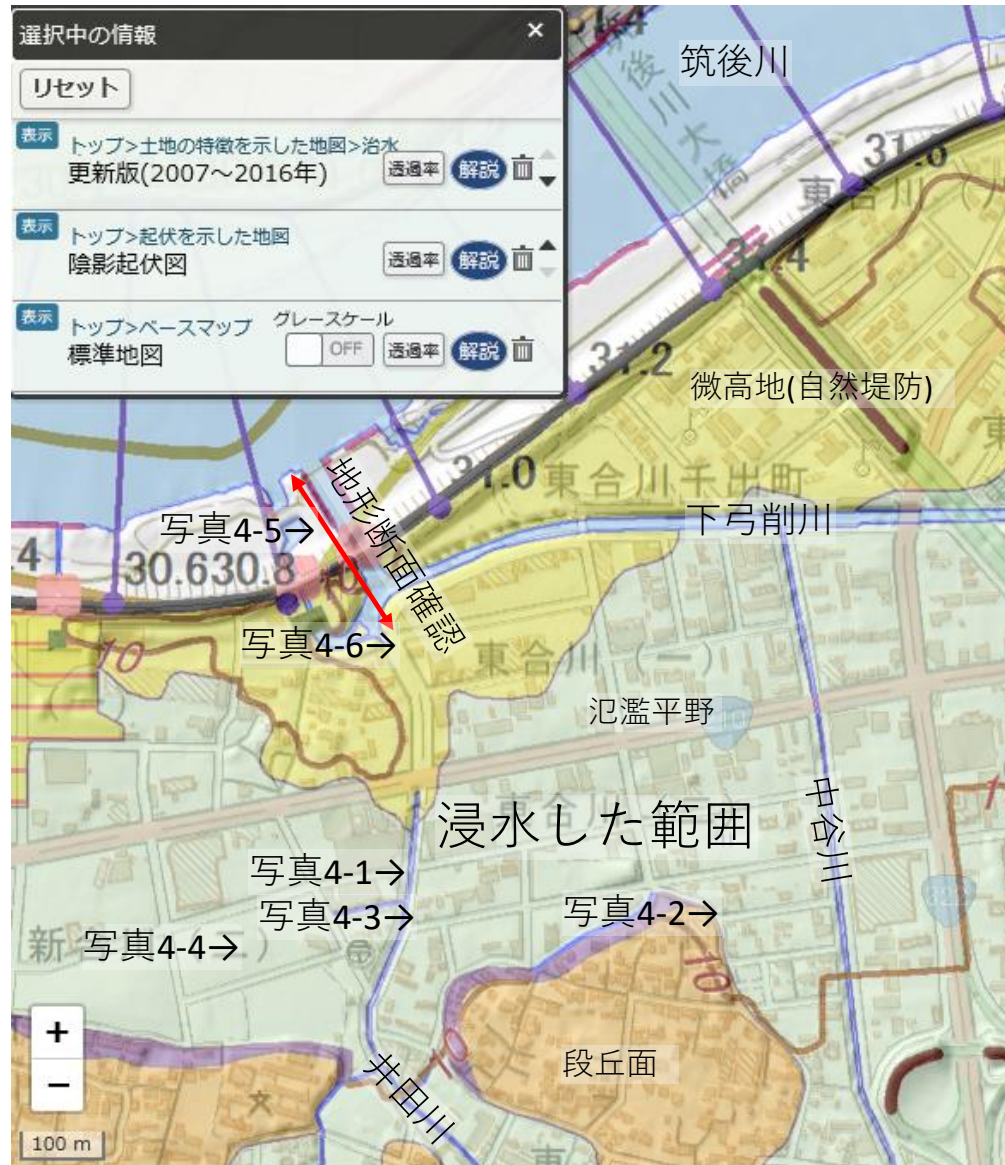
図10 久留米市東合川付近 \* 地理院地図を利用した。

浸水した範囲は、微高地(自然堤防)の背後で、南の台地・段丘に挟まれた氾濫平野である。

- ① 浸水した範囲は元々水田だったが住宅地化したため、ポンプアップすべき水量が増していた。
- ② 水田利用時代の3機ポンプを5機に増やす住民要求が通っていなかった。
- ③ 上流部でバイパス工事に伴って図10西にある高良川流域の一部を中谷川に誘導する措置がなされ通常から水量が増していた。
- ④ 排水先の筑後川川床が2017年九州北部豪雨による堆砂で上昇し、水上バイク遊戯ができなくなっていた。

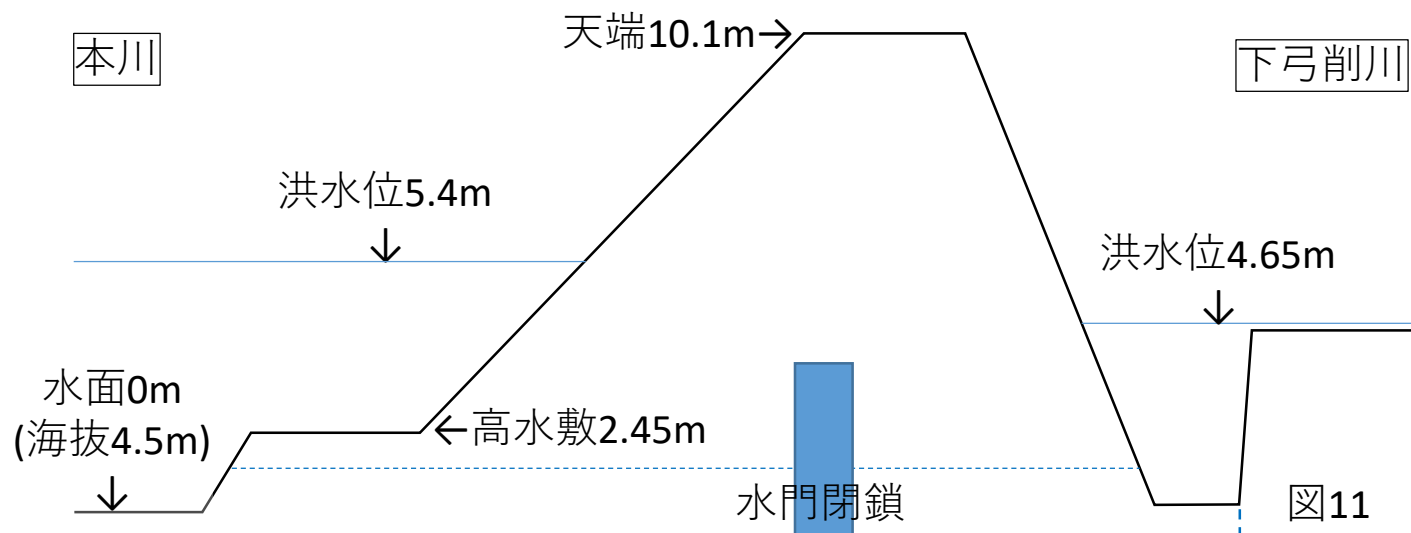
図11 地形断面と洪水位

「堤内側の氾濫の水位痕跡は本川側より低い、それでも氾濫平野では浸水被害が出た」

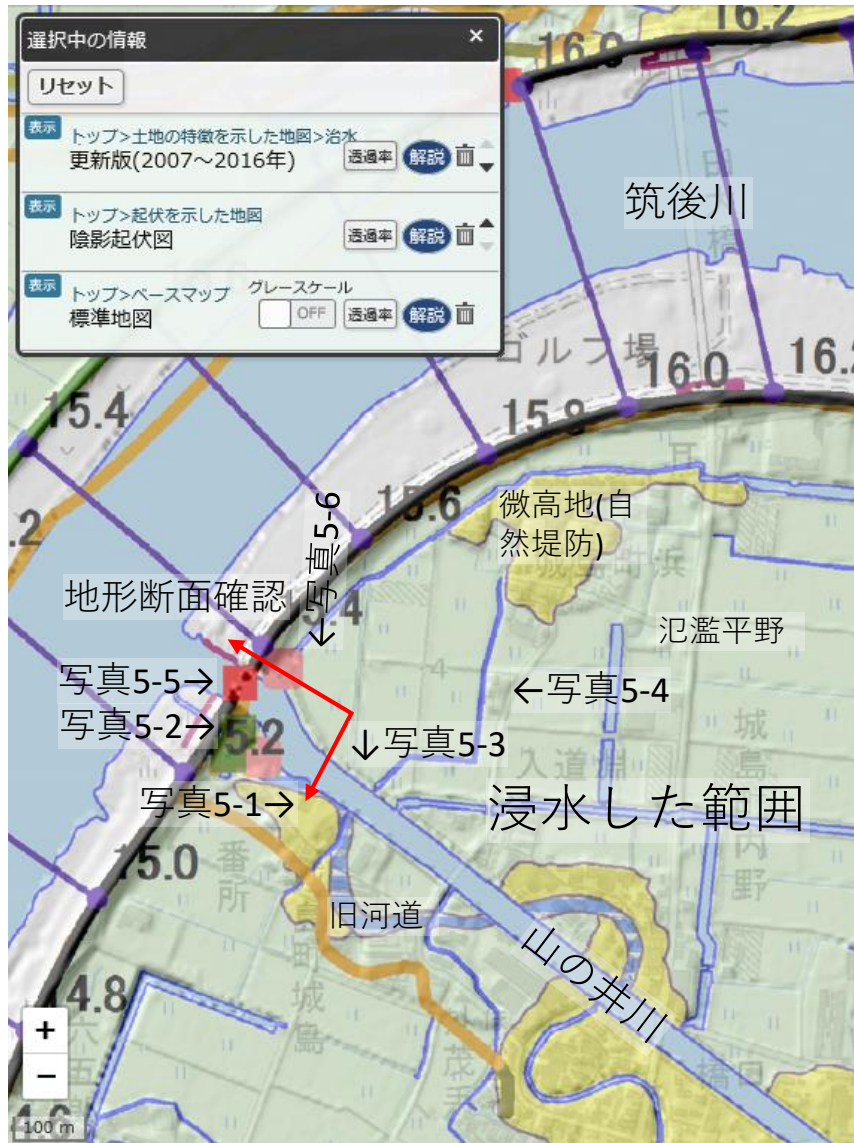
図12 久留米市城島町付近 \* 地理院地図を利用した。

浸水した範囲は、主として氾濫平野だが、大変低平なクリーク地帯である。

微高地(自然堤防)に発達する集落では、床上浸水等の顕著な被害を確認できない。氾濫平野でも盛土が十分な家屋には被害はない。

同新聞(7/11)によれば、「周辺住民には水門閉鎖への批判もあるが、市の担当者は「ぎりぎりまで水門は開けていた。逆流すればさらに被害が出かねなかった」と説明する」とある。
