倉敷市真備町における西日本豪雨災害の水害状況について

海津正倫 (奈良大学特命教授・名古屋大学名誉教授)

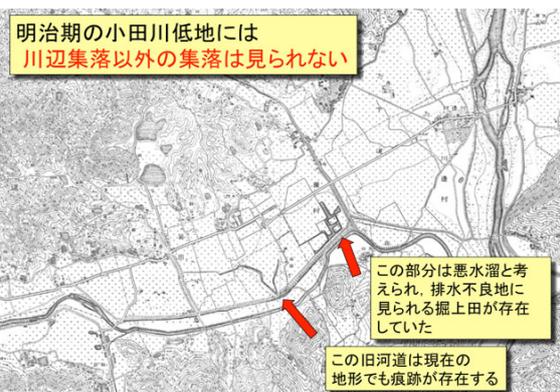
図2 1899年刊行の2万分の1地形図で示される小田川低地

本地域の水害と水害予防組合については内田(2011)に詳しいが、今回の水害は 1893 年の水害に匹敵するような規模であった。ただ、1893 年の水害が小田川のみならず高梁川が破堤したことが大きな要因であったのとは異なり、今回は高梁川からの洪水流が無いにもかかわらずこのような大きな水害となったことは特筆すべきことである。なお、1899 年の正式 2 万分の 1 地形図によると、1893 年水害当時の小田川低地には大きな犠牲が出た川辺集落以外の集落が見られないが、現在は 1999 年に井原鉄道井原線が開通してベッドタウン化が進行したことなどにより、低地部に多くの人達が生活しており、このことが今回の被害を大きくした要因の一つであることがわかる。
