2019 年台風 19 号による那珂川（茨城県内）の洪水被害状況について

日本大学文理学部 佐藤 浩  
元国土地理院 宇根 寛

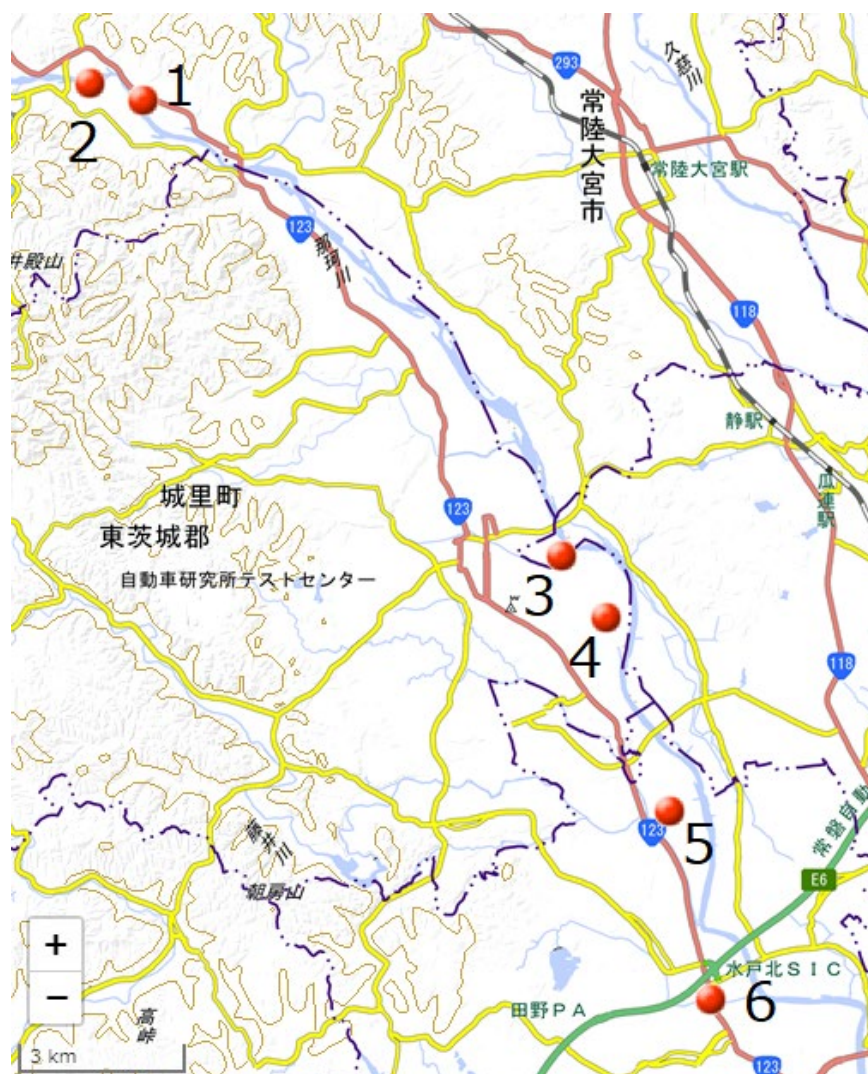
図 1 今回の調査の対象地点

図 1（地理院地図<sup>1)</sup>）に示す地点 1～6 について、10 月 21 日に標記の被害状況の現地調査を行った。図 2 など引用した主題図は、地理院地図で閲覧した治水地形分類図（更新版）であり、凡例については地理院地図を参照されたい。

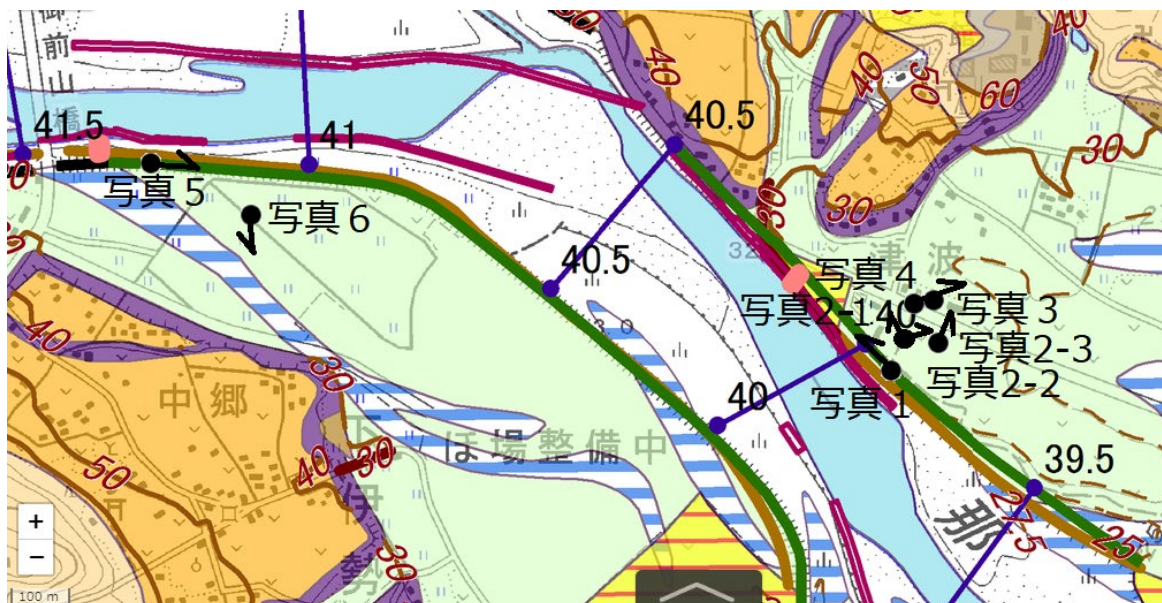
図2 常陸大宮市野口と下伊勢畑付近の治水地形分類図

図 2 が以下の写真 1～4 の撮影地点あるいは撮影の向きである。写真 1 で、竹藪に視界が遮られているが、那珂川本川は写真左を向こうから手前に流れており、洪水流は左から右へ流れて、写真 2－1・2－2 のように砂漣（されん；リップルマーク）を堆積物上に残した。特に写真 2－1 では、洪水前には畑で栽培されていたと思われる大根が洪水流で

図2をみると、決壊地点は旧河道上ではなく、ここでは堤防の崩壊するメカニズムの3つのパターン、すなわち、侵食型、浸透型、越水型のうち、すくなくとも旧河道の地下の堆積物を通じた浸透型はなさそうに考えられる。

図2に、以下の写真5・6の撮影の地点と向きを示す。那珂川の堤防の決壊地点（写真5）は、図2をみると旧河道の近くの氾濫平野に相当する。写真6のように、刈り取り後の稲の株の上を砂礫が覆っていた。砂礫は、洪水流によって外水からもたらされたというよりも、氾濫平野の堆積物が洗掘されて二次的に堆積したように思われる。

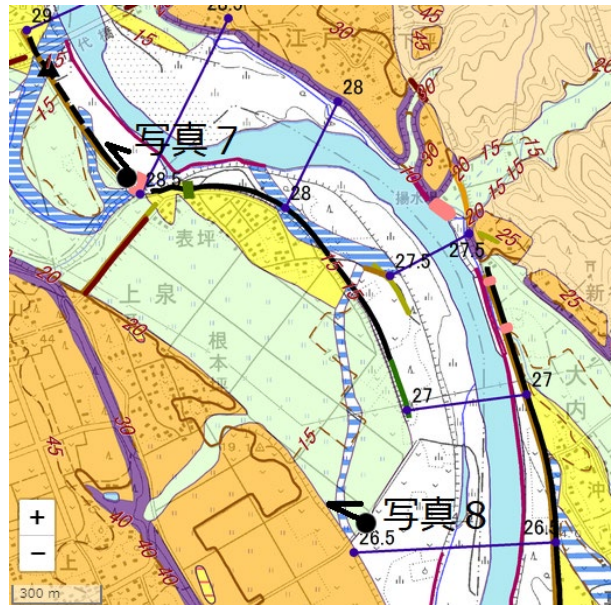
図3 那珂市下江戸と城里町那珂西付近の治水地形分類図

図3に、以下の写真7の撮影の地点と向きを示す。那珂川の堤防の決壊地点は、図3を

みると、旧河道と氾濫平野の境界付近に相当する。朝日新聞（茨城版）の報道<sup>3)</sup>では、那珂川の堤防の決壊現場について、越水型の原因が多いが、浸透型の原因も指摘されている。治水地形分類図を照らし合わせると堤防の決壊箇所が旧河道に近い場所が見受けられ、今回の水害の被害箇所を治水地形分類図と照らし合わせて、決壊のメカニズムをより詳しく考察する必要がある。

写真7の撮影地点の南、城里町表坪から南西に延びる茶色の線で示された連続盛土（図3）は道路を兼ねている。洪水の後の10月13日に撮影された衛星写真<sup>2)</sup>を見ると、この連続盛土の北西側では写真7の破堤の影響で浸水しているが、南東側では浸水していないか、浸水しても水が引いているように見える。写真8は、台地縁にみられた浸水痕である。図3をみると、標高15m前後まで浸水したが、西側の台地上の住宅棟には浸水被害は及んでいない。写真8の東は無堤区間となっており、遊水地の機能を果たしたと思われる。

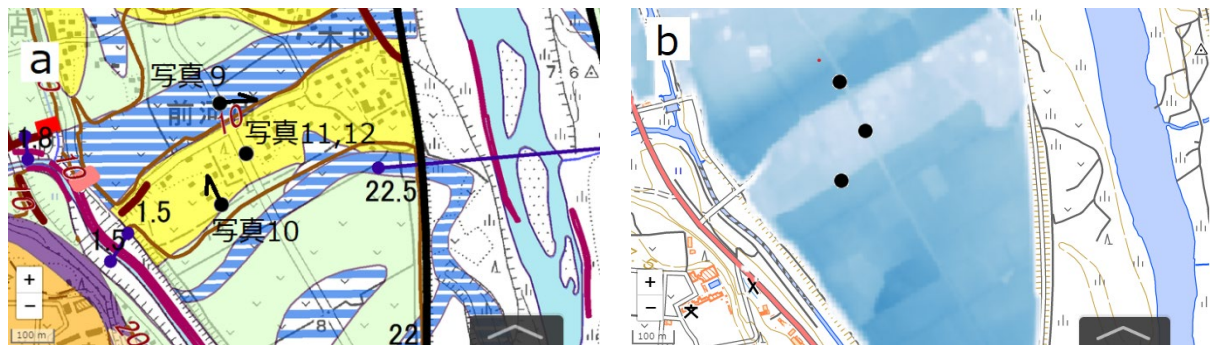
図4 a 水戸市岩根町付近の治水地形分類図 b 浸水想定段彩図

図4に、以下の写真9～12の撮影の地点と向きを示す。図4aを参照して、写真9の撮

影地点は旧河道上であり、水田上には浮遊砂が堆積していた。また、写真9の向こう側に写る自然堤防は比高約2mであり、図4bをみると、この自然堤防上では浸水深が浅いが、その南北の旧河道は浸水深が深いと想定されている。写真10では、家屋と家屋の間を引き水がやや勢いよく移動したためか、押堀状の凹地が自然堤防上の耕作地の上にみられた。写真11にみられるように、自然堤防上の家屋にも浸水痕がみられた。洪水の後の10月13日に撮影された衛星写真<sup>2)</sup>をみると、この自然堤防上の家屋も浸水したことがわかる。浸水深は周辺の旧河道よりかなり浅くて2m以下である。写真12にみられるように、家屋によっては道路脇に水塚が設けられ、所有者が水没から一時退避させたためか、水塚の上にトラクターが載っていた。

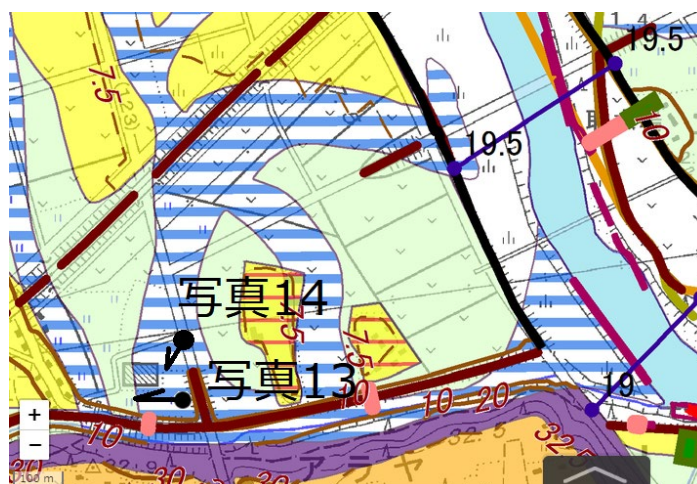
図 5 水戸市渡里町付近の治水地形分類

常磐自動車道水戸北スマートインターチェンジ付近であり、ホームセンターが水没した地点である。図 5 をみると、ホームセンターは旧河道上に載っており、写真 13 に示すように、東流する那珂川支川の堤防を兼ねる道路の連続盛土部の斜面に、ホームセンターから漂着した商品などが浸水痕をなしていた。写真 14 に示すようにホームセンター外壁の浸水痕が水平面に対して斜交、すなわち南に向かってわずかに高くなっており、浸水面がわずかな傾きをもっていたことがわかる。
