2019 年台風 19 号による宮城県丸森町の斜面崩壊の状況について

日本大学文理学部 佐藤 浩  
元 国土地理院 宇根 寛

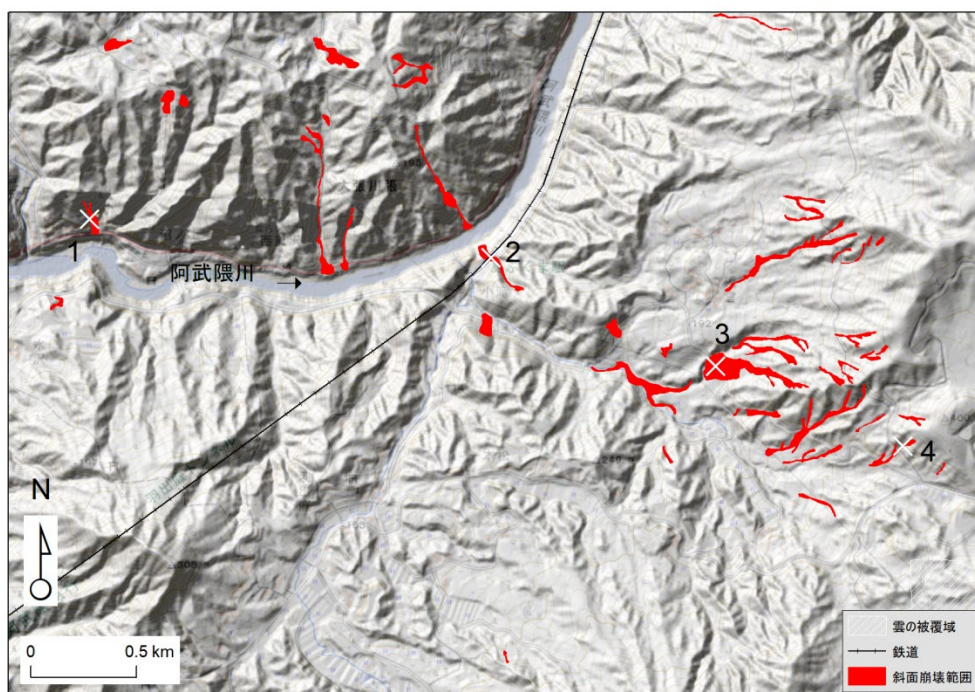
図3 地点1～4の斜面崩壊範囲と陰影起伏図の重ね合わせ

図3に示すように、地点1は阿武隈川の本川に沿う南向き斜面であり、流域界はかなり狭い。写真1は、崩積土で1階部分が埋積した住家である。写真2は、その崩壊源頭部付近の拡大である。基盤の花崗閃緑岩が露出しており、崩壊深は1～2mとかなり浅いと思われる。花崗閃緑岩の深層風化で生成した地層（マサ土）中に、風化した花崗閃緑岩の角の取れた丸いコラストーンがみられ、コラストーンがマサ土とともに流下して住家を直撃したようである。住家は、背後の斜面や溪流から供給されたマサ土主体の過去の土石流による段丘上に立地していたようである。

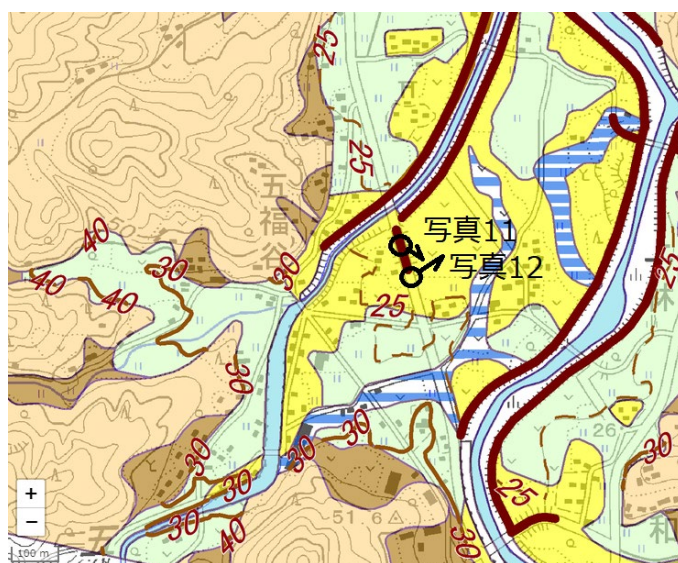
図4 地点6付近の治水地形分類図<sup>4)</sup>

五福谷川が氾濫平野に出る場所に位置（図4）する中島には、上流から流出した大量の土砂が広範囲にわたって厚さ1m以上堆積していた。道路盛土上から撮影した写真13・14は、図4をみると自然堤防（黄色）上であり、わずかな低所と自然堤防を挟んで南から北西に抜ける旧河道（白と青の横縞模様）を通して氾濫水が流下したと考えられる。水位が下がって氾濫水そのものは引いても大量の土砂がそのまま堆積していた。五福谷川中・下流域に地点5のような斜面崩壊が多発し、大量のマサ土が河川水の氾濫とともに広がったものと考えられ、町内の他の洪水被災地とはまったく異なる様相を呈していた。
