# 2019年台風19号による宮城県丸森町の 斜面崩壊の状況について

日本地理学会

令和元年12月22日 9:00-9:15  
早稲田大学3号館

佐藤 浩(日本大)・宇根 寛

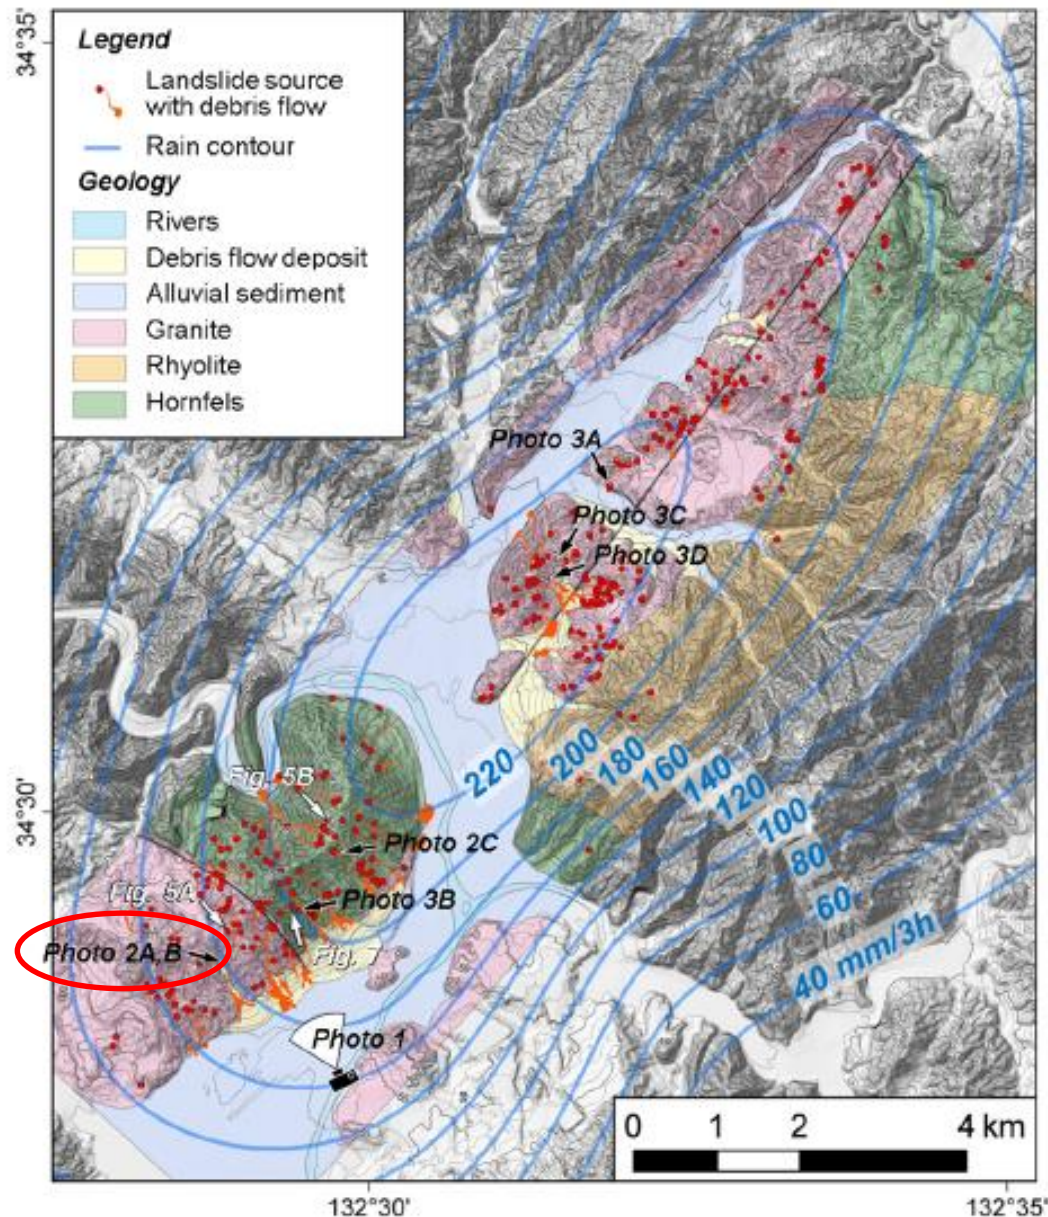
# 2014年広島土砂災害における降雨

- ・ 花こう岩とホルンフェルス(変成した堆積岩)で多発

- ・ 崩壊源頭部の数密度は,  $>180 \text{ mm}/3\text{h}$ の雨域の花崗岩分布域で30個/ $\text{km}^2$

- ・ A及びBの条件を満たしたところで表層崩壊とそれに伴う土石流が多発

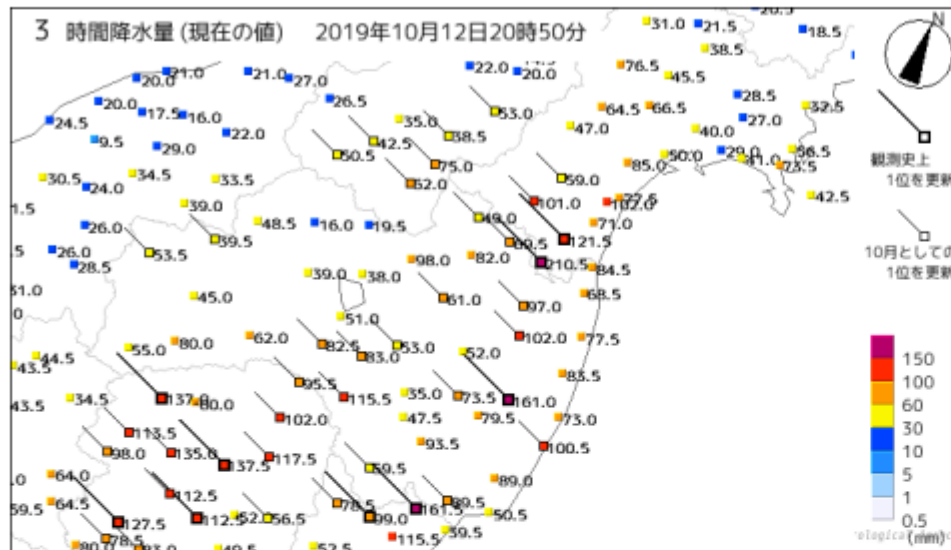
## 3時間降水量の 日最大値

丸森町筆甫  
210.5 mm (史上1位更新)

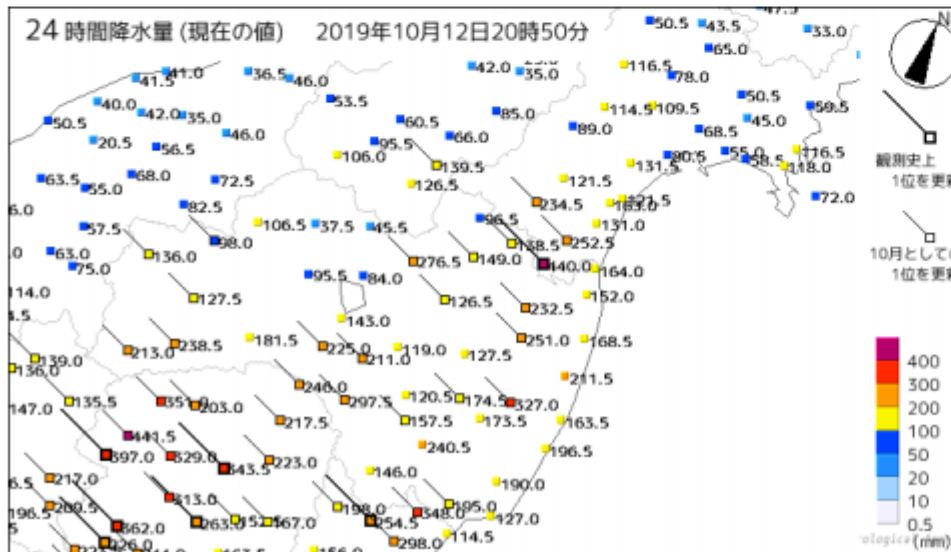
## 24時間降水量の 日最大値

丸森町筆甫  
440.0 mm (史上1位更新)

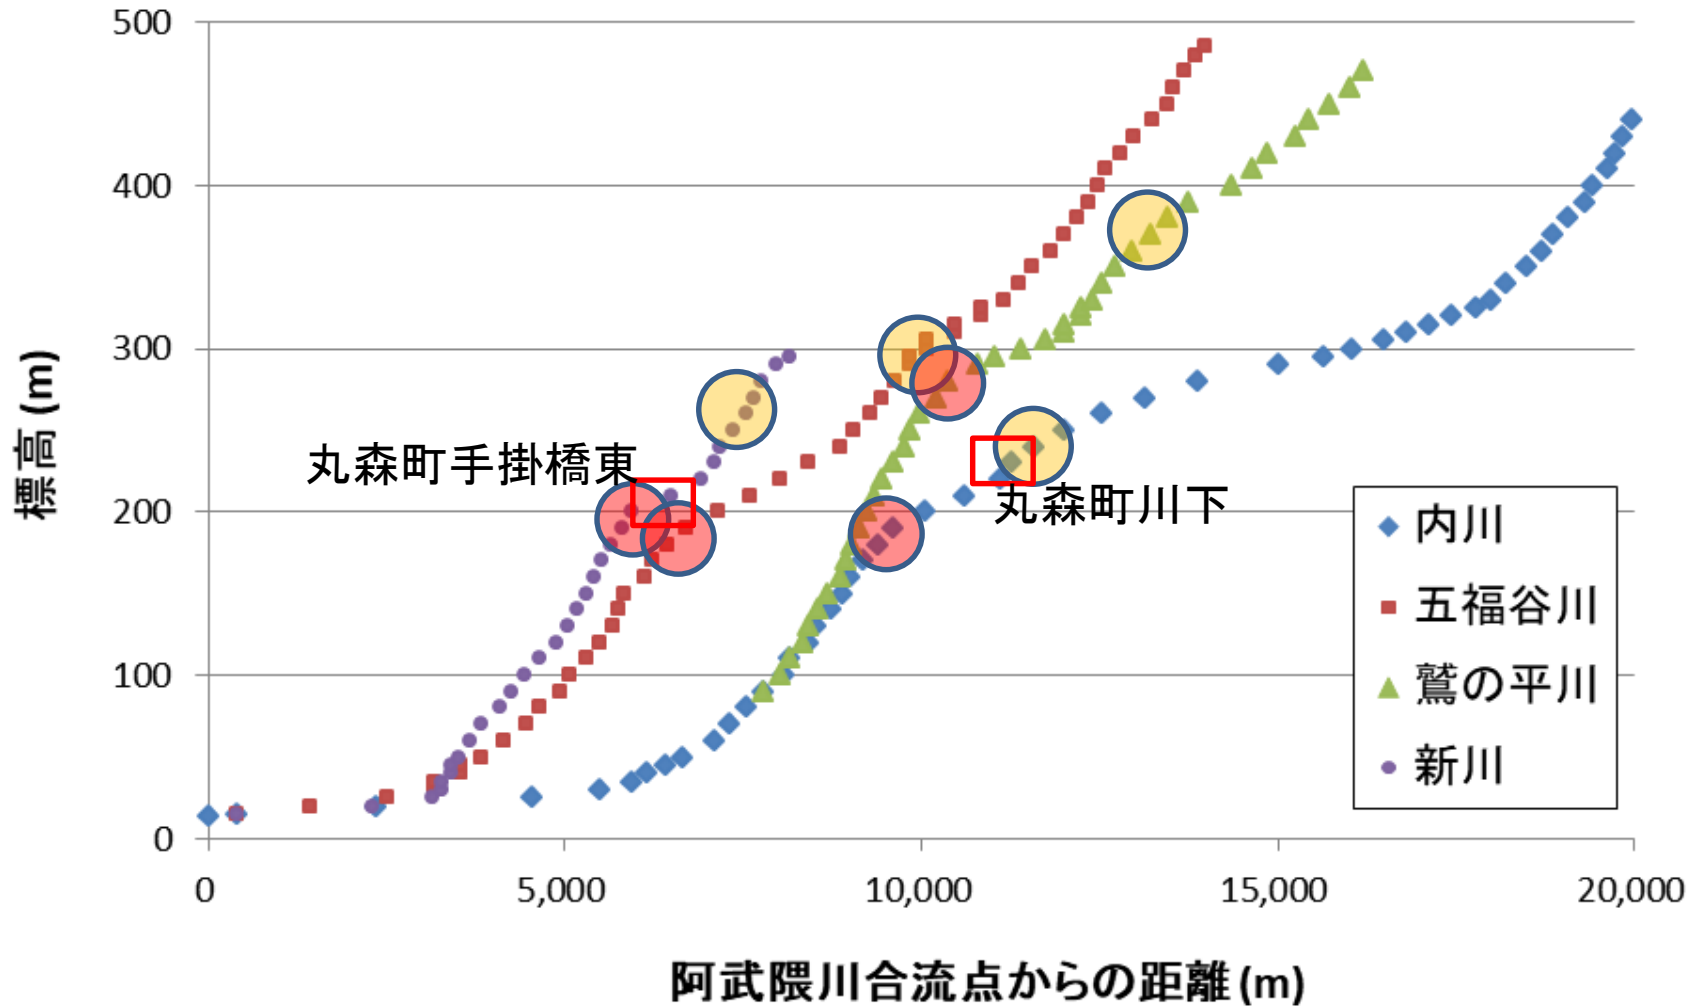
## 丸森町内の河川縦断形における遷急点

- \* 丸森町は、阿武隈高地に位置
- \* 阿武隈高地の河川では、遷急点がよく見られる
- \* 遷急点は、ふつう、河川の下刻作用で長年のうちに解消
- \* 遷急点より上流側の斜面の花崗岩の深層風化と球状のコアストーンの分布
- \* 長年、存在し続けられると思われる遷急点：阿武隈高地の近年の隆起運動では説明できない
