1) -内水氾濫としての福井水害-

2) 外水氾濫としての福井水害-

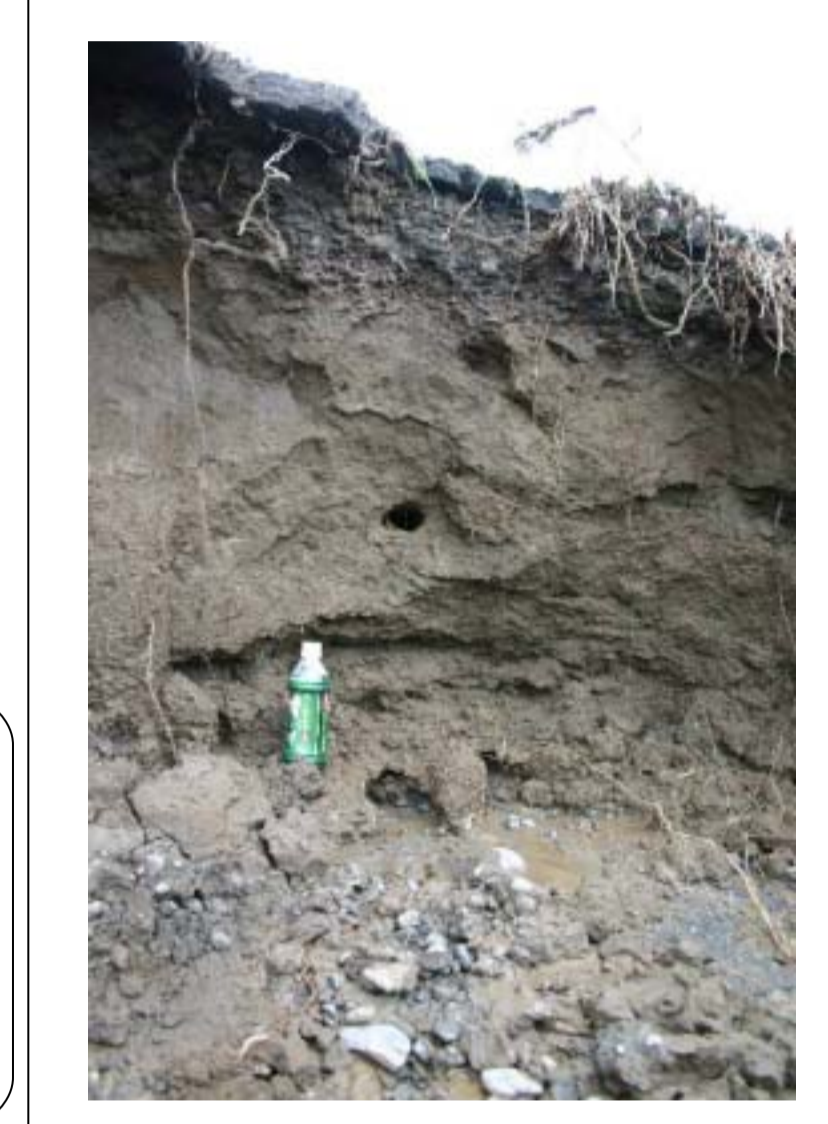
堤防に生じたパイプ
破堤箇所付近の堤防も、何箇所かえぐれている。こうした箇所では堤防の土手にパイプが形成されていることが頻りに確認された。土の堤防が水圧に抗することができず、パイプ流が発生、内部から堤体の破壊が進み、弱体化した部分が破堤したと考えられる。

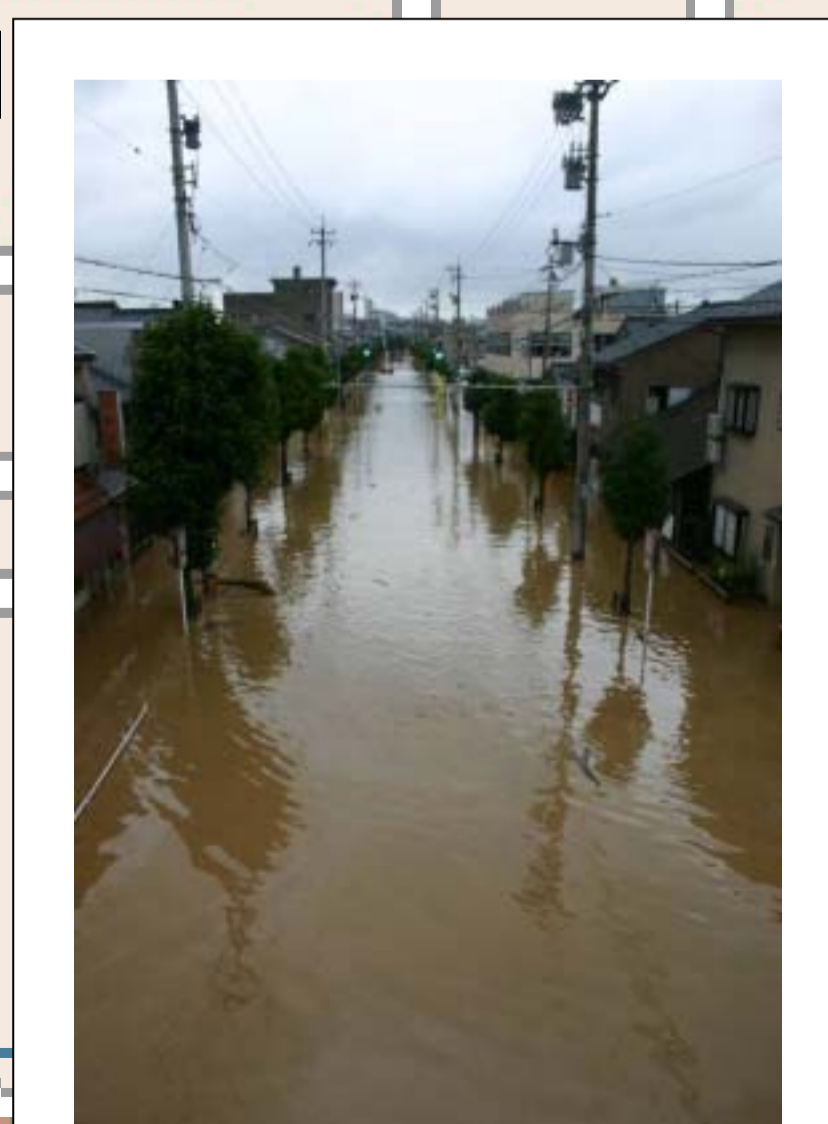
冠水した道路
避難所指定されていた木田公民館前の道路。公民館は道路右側の白い建物。周囲は完全に水没しており、外部との連絡も遮断されていた。電気が通じていないため、マスコミを通じた情報も得られず、避難住民はかなりいらだっていた。
