茨城県神栖市における津波および液状化現象による被害状況

小山 拓志 (明治大学・院)

神栖市(鹿嶋市長須地区を一部含む)において、4月10日、14日、17日に現地踏査を実施し、被害状況を観察したので報告する。

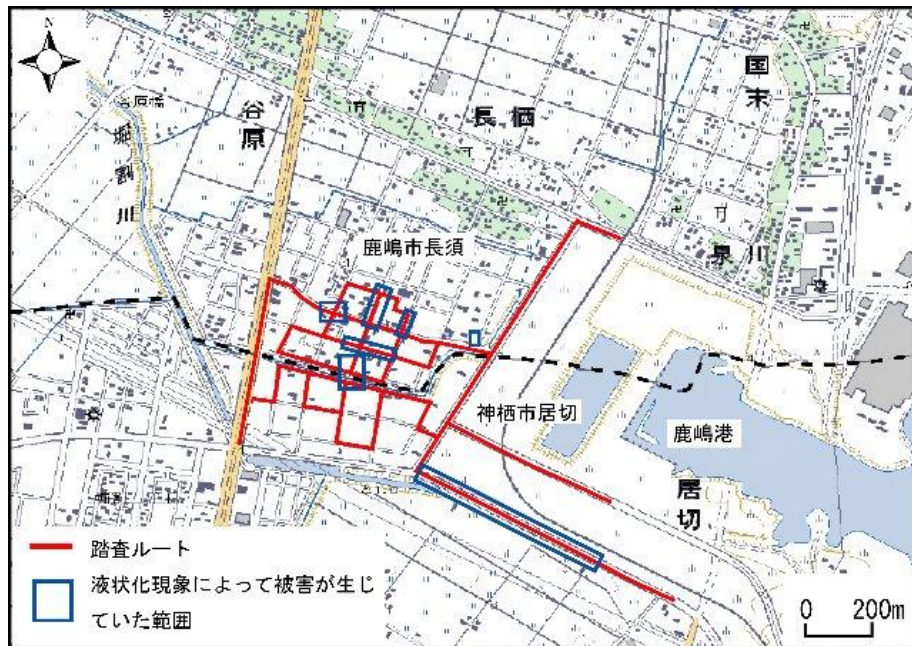
図2 鹿嶋市長須地区と神栖市居切地区

鹿島港に接している鹿嶋市長須地区と神栖市居切地区(図2)では、鹿島港から押し寄せた津波による構造物の損壊やコンテナの散在が認められた。居切地区では、地表から1.56~1.76m地点に津波高の痕跡(ウォーターマーク)が確認されている(東北地方太平洋沖地震津波合同調査グループ)*²ことから、この地区は最大で1.5m以上浸水した可能性が指摘できる。津波高の痕跡は、国道124号線付近まで確認することが出来たが、計測値(地表面から津波高の痕跡までの高さ)は、鹿島港(東)から国道124号線(西)に向かって徐々に小さくなる(図3)。

また、長須地区と居切地区では、液状化現象による構造物の沈下および周辺の地盤沈下による構造物の抜け上がり、道路の亀裂・陥没、電柱の傾斜、噴砂が確認された。
