## 防災における地形用語の重要性

日本地理学会災害対応委員会

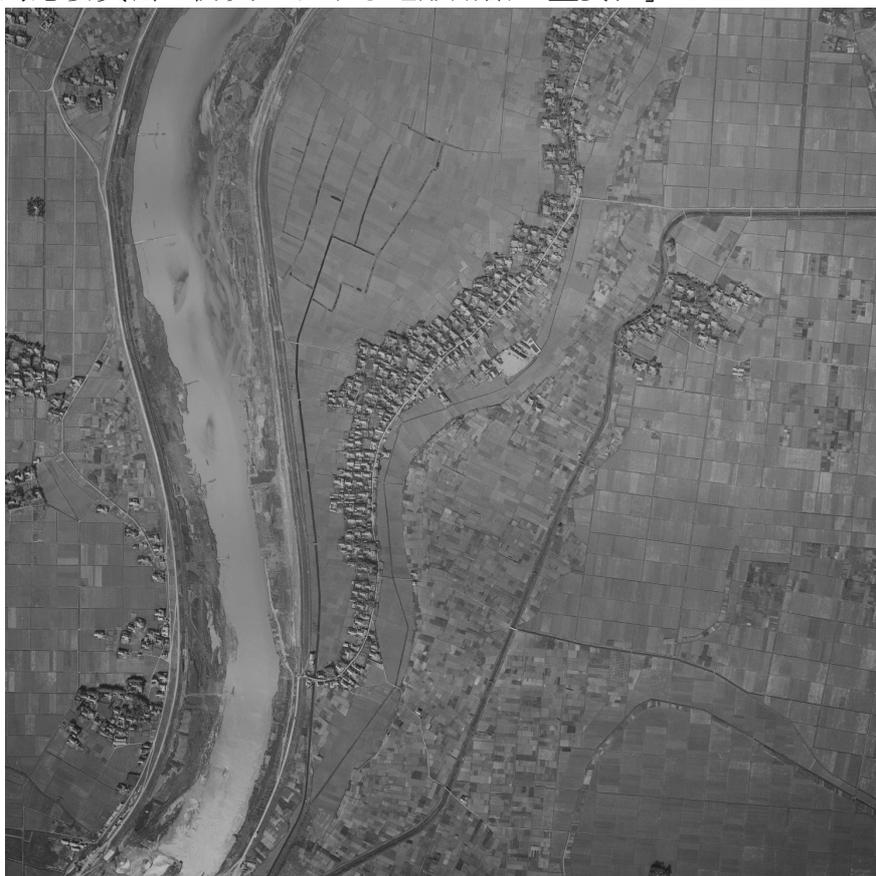
図 1 揖斐川旧流路に沿う自然堤防（安八町・大垣市）. 自然堤防上には集落が発達しているが、一部は人為的につくられた輪中堤の可能性もある. 西側にみられる幅の広い流路は明治時代に付け替えられた揖斐川. 1961年10月12日国土地理院撮影.

通常、扇状地や氾濫平野にみられる周囲よりも少し高い土地、つまり微高地は、河川が運んできた礫<sup>れき</sup>や砂、泥が堆積することによってつくられます。先の定義ではわかりづらいのですが、微高地すべてが自然堤防（図1）というわけではないのです。

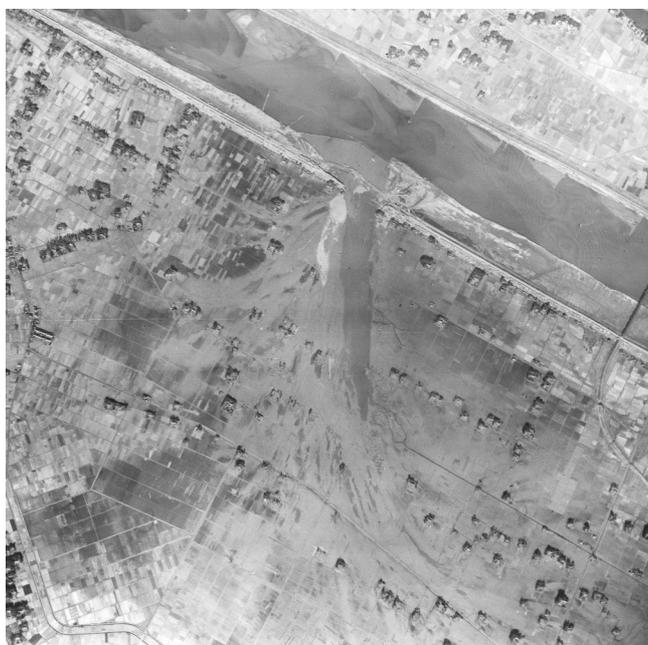
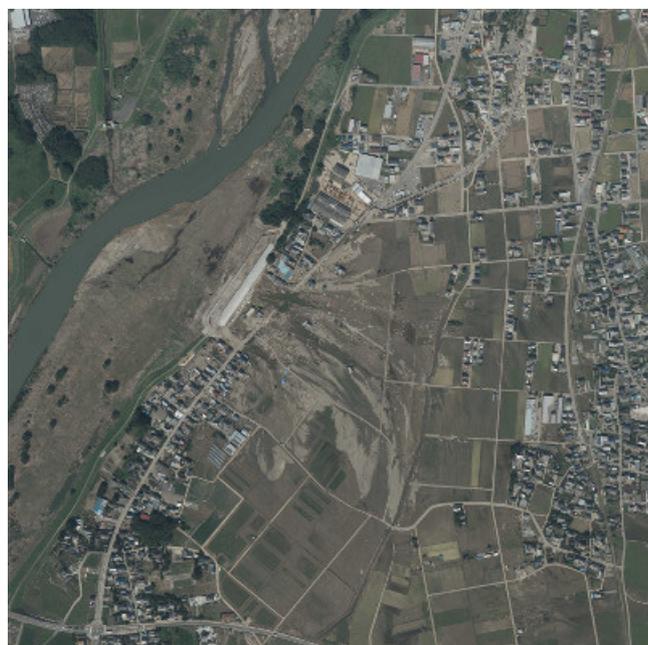
図 2 クレバスプレー堆積物. (左) 利根川（加須市）. 1947年10月28日米軍撮影. (右) 鬼怒川（常総市）. 2015年9月29日国土地理院撮影. 両者ともに押堀（落堀）が形成されている.

増水時に自然堤防や人工堤防が決壊（破堤）すると、そこから流れの速い河川水が大量の土砂とともに扇状地や氾濫平野に流入します（図2）。河川水は扇状に広がり、運んできた土砂を平野上に残します。この土砂はクレバススプレー堆積物と呼ばれ、微高地として残ることがあります。また、決壊箇所では水流による侵食で、押堀（落堀）（6.）とよばれる凹地が形成されやすいことも知られています。河道から後背低地に向かって扇状に広がるような微高地が認められる場合、クレバススプレー堆積物起源の可能性があり、注意が必要です。

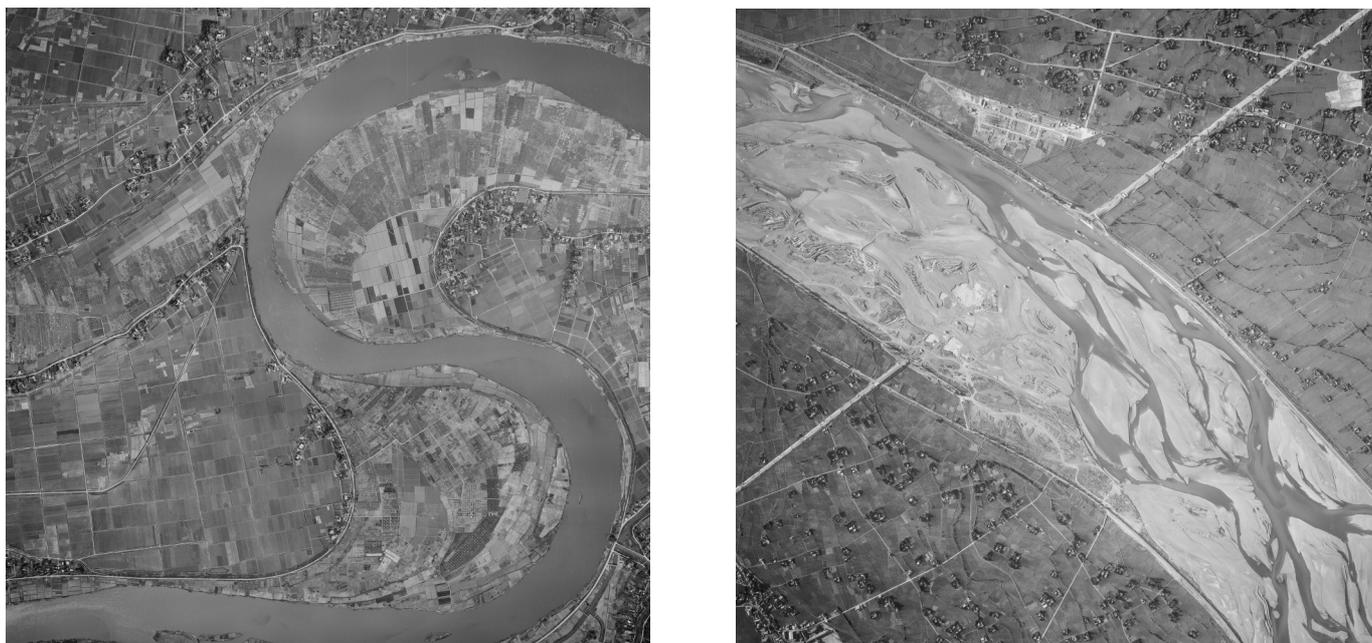
図3 (左) 信濃川 (加茂市・三条市・新潟市) の蛇行流路とポイントバー. 1962年5月7日国土地理院撮影. (右) 大井川 (藤枝市・島田市) の網状流路と中州. 1962年8月4日国土地理院撮影.

蛇行流路の凸岸側にはポイントバー<sup>よりす</sup>（寄州）、扇状地でみられる網状流路<sup>もうじょう</sup>には中州が、それぞれよくみられます（図3）。これらの地形は、河川の水量が少ないときには水面上に出っていますが、増水時には水につかります。流路が急に別の場所に移動するようなことがあると、これらの州が保存され、微高地として認められることがあります。これらの州は、川底をすべったり、転がったり、川底付近を跳ねたりしながら移動する比較的大きな粒の土砂（礫や粗い砂）でつくられているという点でも、細かい砂や泥からなる自然堤防とは異なります。

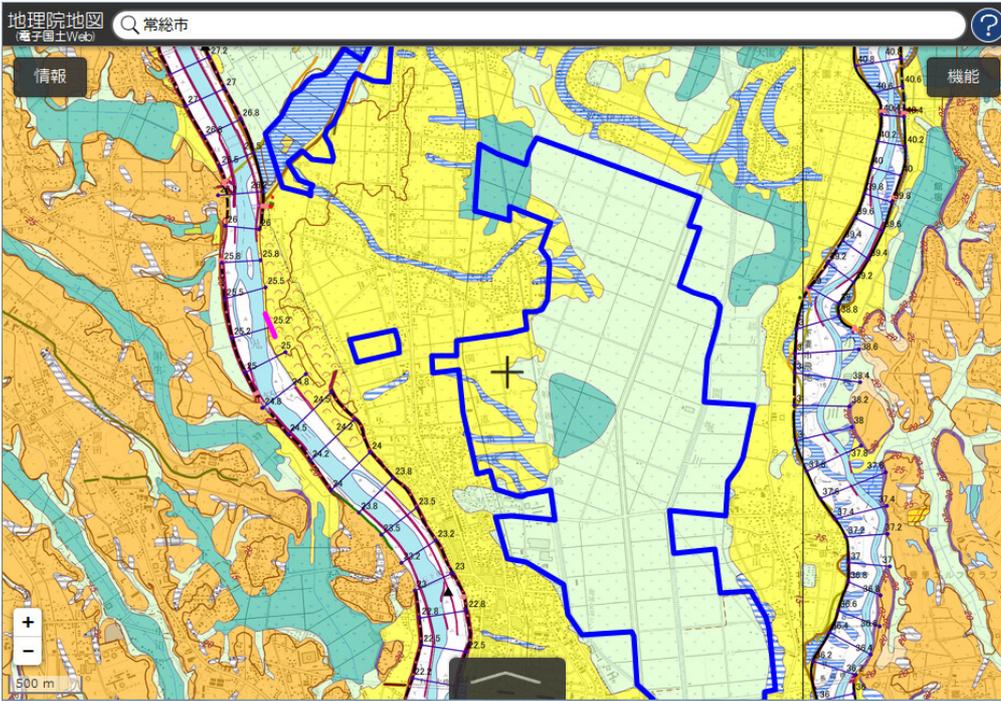
図1 若宮戸付近（河畔砂丘を削り取ったところで越流：ピンク色の部分）  
（地理院地図＋治水地形分類図更新版＋9/11 13:00 推定浸水範囲）  
（鬼怒川左岸 24.5～26km は堤防がなく河畔砂丘が分布）

若宮戸にはもともと「自然の高まり」があるため、人工の堤防はつくられていませんでした(図1)。この「自然の高まり」の正体は、「河畔砂丘」という地形です。「十一面山」ともよばれている若宮戸の河畔砂丘の標高は23m位です(以前は30m以上ありましたが削られたそうです)。その背後の県道付近の標高をみると18~19m位なので、河畔砂丘は4~5mの比高(高低差)をもった小山、ということになります(写真1)。「砂丘」と呼ばれるように、この高まりは粒の揃ったサラサラの砂からできた砂山です。砂がどこからやってきたかという点、鬼怒川の河床から北西の季節風で飛ばされてきました。ふつう砂丘とって思い浮かべるのは、鳥取砂丘などのような海岸にあるものですが、鬼怒川や利根川には河畔に砂丘があるのです。川が上流から多量の砂を運んで河原に積もらせ、それが冬の空っ風(北西風)で吹き上げられて川の東側に砂山をつくりました。そのような砂山の比高が5mもあれば、人工の堤防をわざわざつくらなくてもよいと思われたのでしょう(図1の半円印の部分)。しかし、ソーラーパネルのところでは、この「自然の高まり」が削り取られて低くなっていたのです。そのために、水があふれ出してしまったのだと考えられます(写真2)。

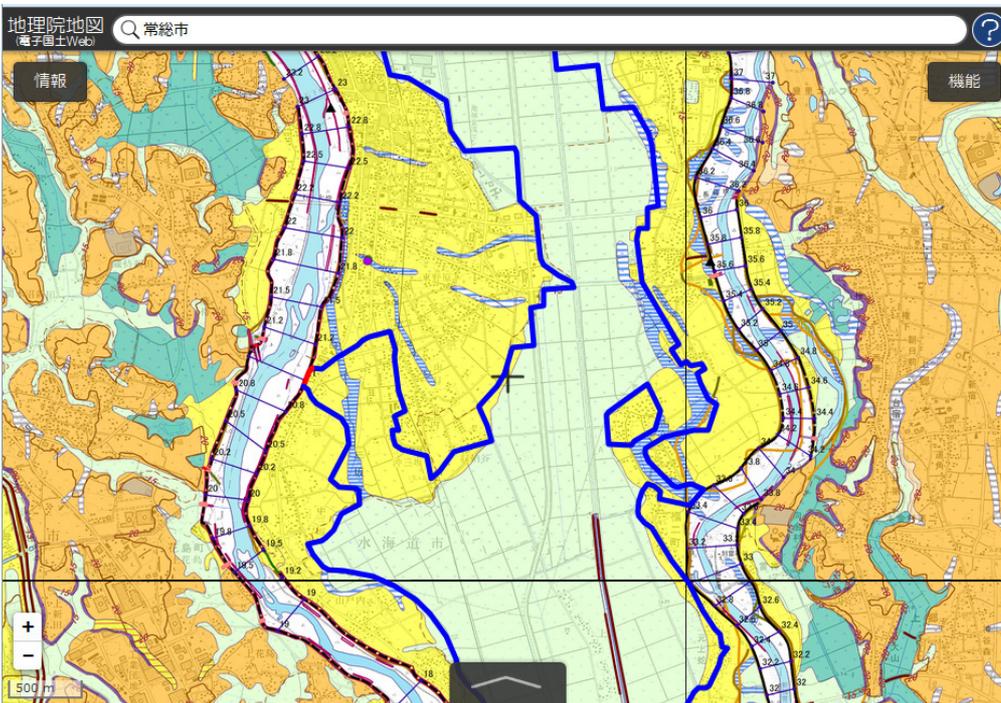
図2 上三坂付近（自然堤防上の人工堤防が破堤：赤色の部分）  
（地理院地図＋治水地形分類図更新版＋9/11 13:00 推定浸水範囲）

一方、上三坂のところでは人工の堤防が決壊してしまったわけですが、決壊地点付近のもともとの地形は「微高地(自然堤防)」となっています(図2の黄色い部分)。砂丘と同じような「自然の高まり」とはいっても、その比高はせいぜい1m位です。また、砂丘のようなさらさらの砂ではなく、砂と泥が混じったものからつくられています(写真3)。そのかわりに、自然堤防の幅は砂丘よりも広く、河岸から数百m以上にわたって広がっていることもあります。このように、上三坂付近の自然堤防の高さは1m位しかなく、川の水があふれると困るので、人工の堤防(高さ5m位)がつくられています。

川から遠ざかると土砂が積もりにくいので、自然堤防よりも少し低い土地がひろがっています。ここはお皿のように水がたまりやすく、後背湿地や氾濫平野などと呼ばれています。「地理院地図」で見れば明らかなように、9月11日の浸水範囲(青色の線で囲まれた部分)は「氾濫平野」(薄い緑色)および「後背湿地」(濃い緑色)の部分に一致するのです。

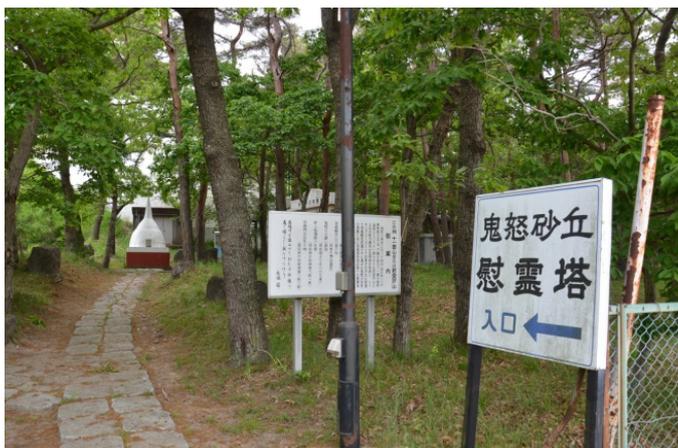
写真1 若宮戸付近の砂丘（2015年5月）

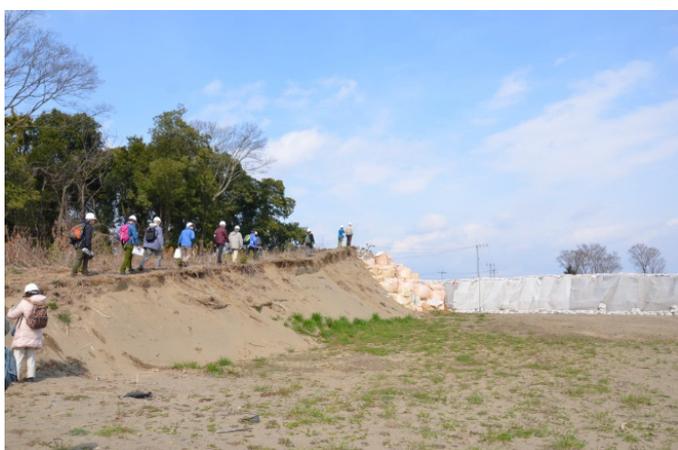
写真2 砂丘を削った場所（2016年3月、災害対応委員会現地検討会）

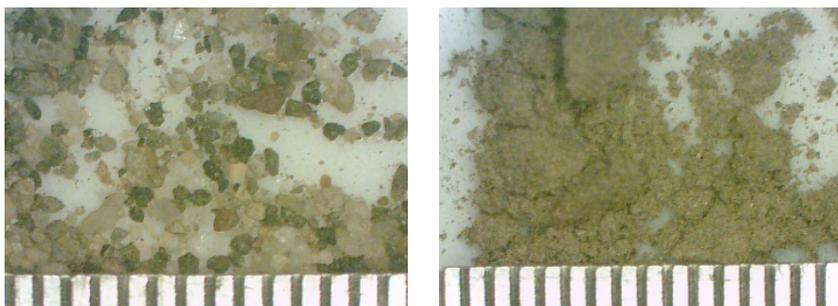
写真3 河畔砂丘砂（左：採取地は写真2と同じ箇所）と、洪水堆積物（右：採取地はビオスパーク下妻園地内）の顕微鏡写真。1目盛りは0.5mm（2016年3月採取）  
（小口千明会員による）
