平成29年7月九州北部豪雨災害調査

2017年7月9日調査

福岡教育大学

黒木貴一

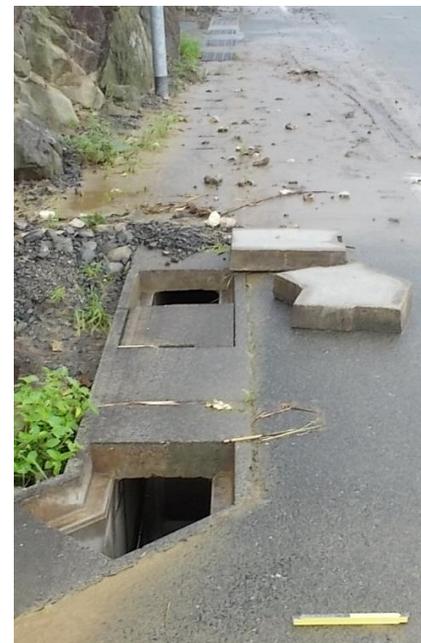
上畑

自然堤防の集落でも床下浸水が生じた。氾濫平野では約1.5m程度の浸水深があった。トラッシュの大半は農作物(わら)である。この付近の集落では地区ごとに共同での清掃作業が行われていた。

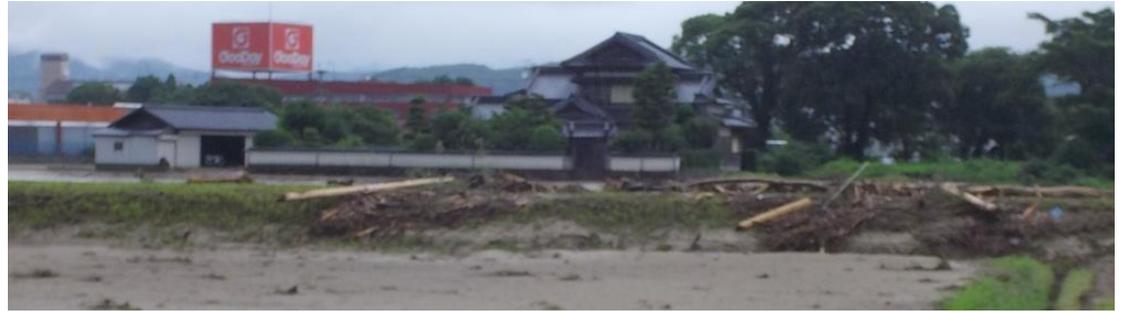
田中

氾濫平野は旧河道も含め一面の泥の海と化した。水路上には流木が残されている。この土地(旧河道)にある家屋が1軒、被害を受けている。一方、自然堤防の集落での被害はみられないか少ない。

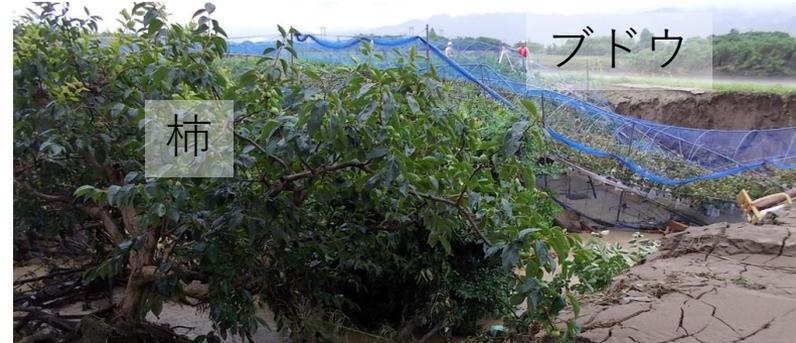
志和

志和には通行止めで接近できないが、土砂と流木の除去が懸命に進められている。これは氾濫平野を土砂と流木が埋積した結果である。土砂等は大分自動車道橋脚を通過し果樹園(柿とブドウを確認)に侵入した。この付近の土砂は淘汰の良い中粒砂。

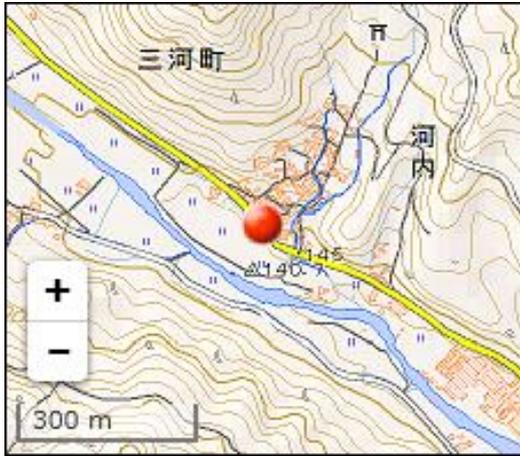
小野

この通行止めより先、約1.5kmに斜面崩壊による堰き止めで生じた土砂ダム(天然ダム)が形成されている。入域には日田市の許可が必要。水田一部は土砂が覆い、畦はガリ侵食による凹地が見られる。

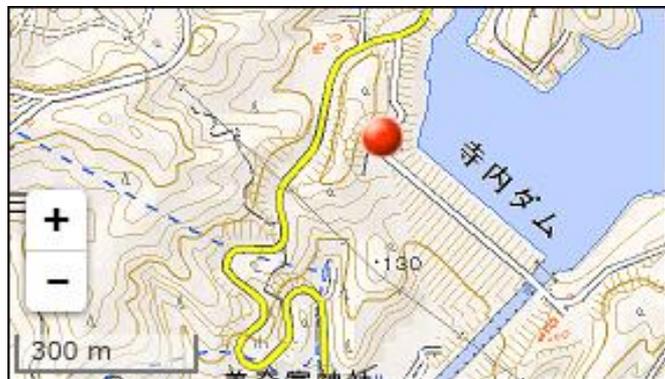
寺内ダム

佐多川上流の寺内ダムは、堤高83m、堤頂長420m、総貯水容量1千800万 m^3 のロックフィルダムである。寺内ダムでは、今回の豪雨時に防災操作が実施され、多くの水と流木を貯留し、下流の洪水位を下げ、被害を低減できた。
